PLAN URBANISTIC ZONAL

ZONĂ CONSTRUITĂ PROTEJATĂ – ZONĂ CENTRALĂ – UTR 1

MEMORIU GENERAL

Proiect Nr.: 6U/ 2023
Cod proiect: DTS_ZCP
Faza de proiectare: P.U.Z.

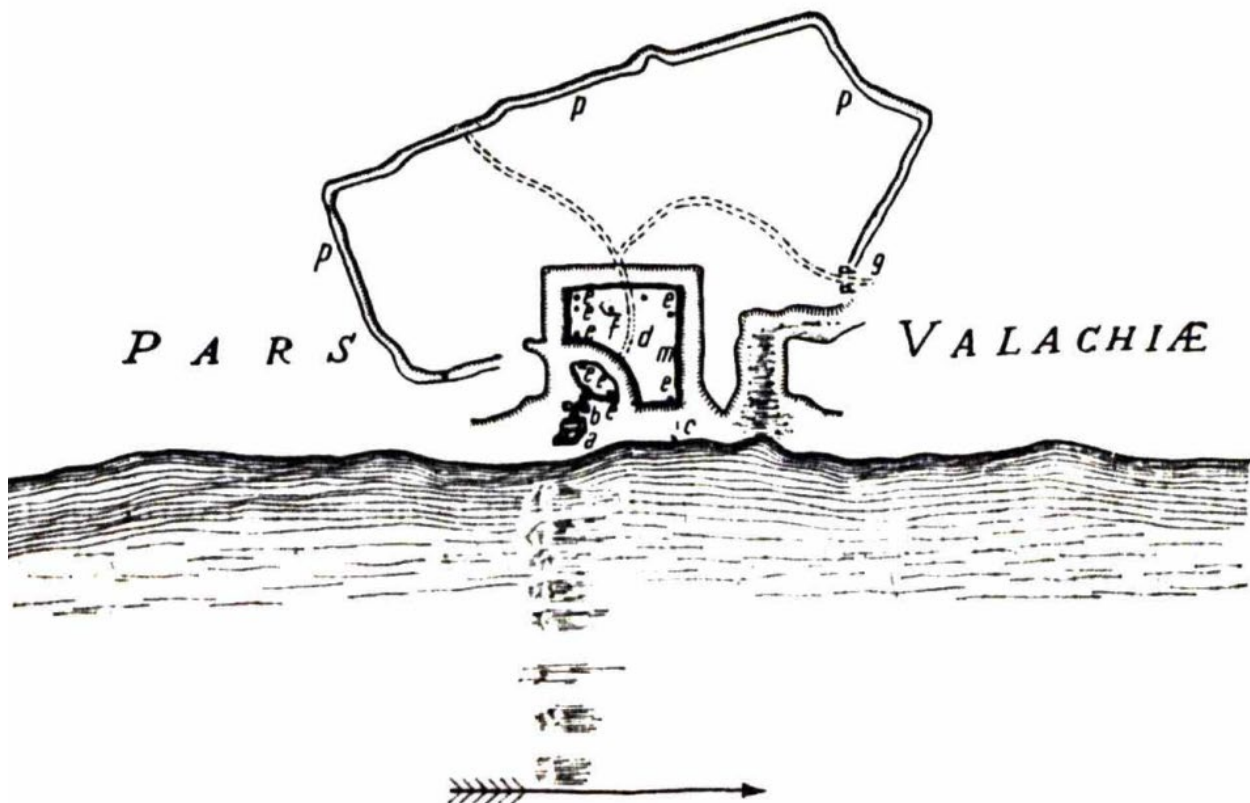
Fig. 1. Planul castrului și al orașului roman Drobeta (F. L. Marsigli, 1724)

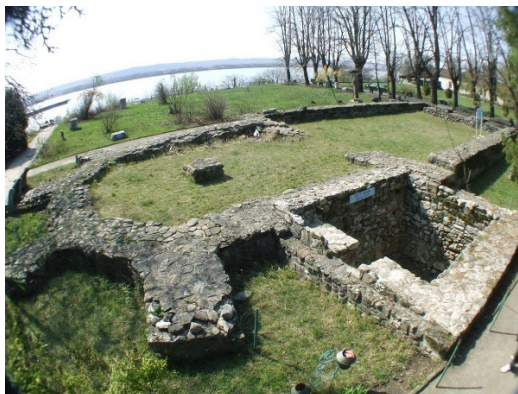
Fig. 4. Ruinele bisericii cu contraforturi, sec. XIV-XVI.

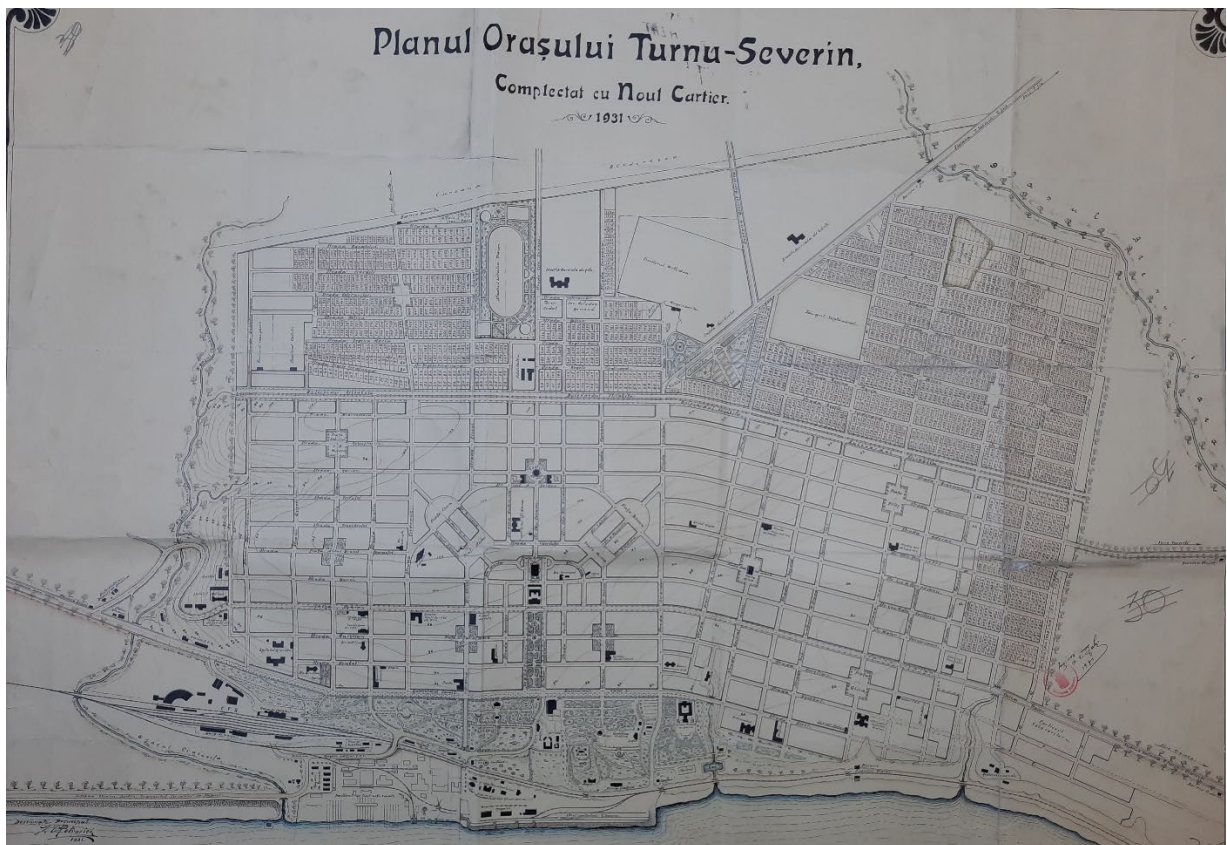
Fig. 10. Planul Orașului Turnu-Severin, completat cu Noul Cartier, 1931⁵²

⁴³ Fortificația urbană se afla în cartierul Independenței de astăzi, de jur împrejurul castrului roman, era de formă poligonală neregulată, care se întindea de la Dunăre până la bd. Tudor Vladimirescu, cuprinzând teritoriul delimitat astăzi de stăzile Mihai Eminescu și Călărași (vezi fig. 10).

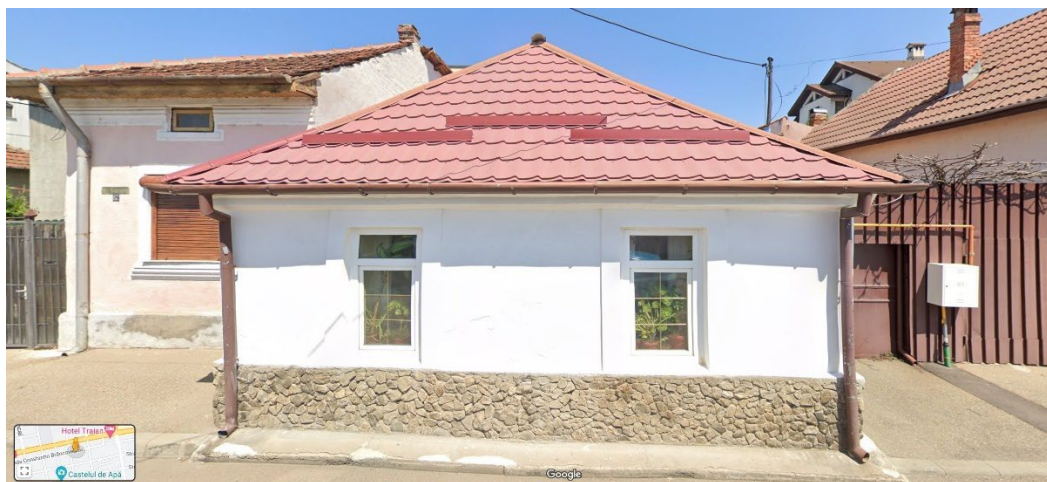
Cu toate acestea fondul construit joacă un rol esențial în percepția favorabilă și nefavorabilă a spațiului urban prin formă, texturi și culori. Primul exercițiu de analiză este observarea modului în care sunt respectate prevederile Regulamentului de construcții și alinieri a orașului în fiecare perioadă istorică în puncte cheie vizibile și în prezent: alinierea și configurarea intersecțiilor în cruce⁵⁵. Astfel se pot observa 2 "accidente" ambele situate pe str. Ctn. Brâncoveanu pe frontul nordic al său. Case dateabile începutul sec. XX de factură modestă care nu au respectat alinierea stradală impusă.

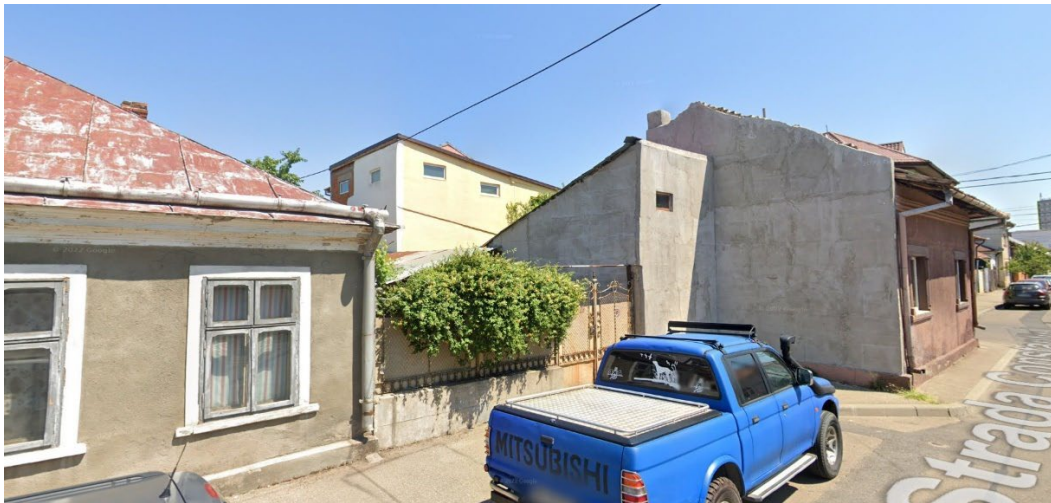
Analiza modului în care sunt ocupate terenurile de colț scoate în evidență un alt punct slab al fondului construit, lipsa susținerii intersecțiilor cu construcții pe aliniament decât în 50% din cazuri. Astfel iau naștere spații rezultante, mici grădini de fațadă, care deși sunt pitorești, în unele cazuri generează perspective necaracteristice și duc la apariția unor calcane vizibile din spațiul public.

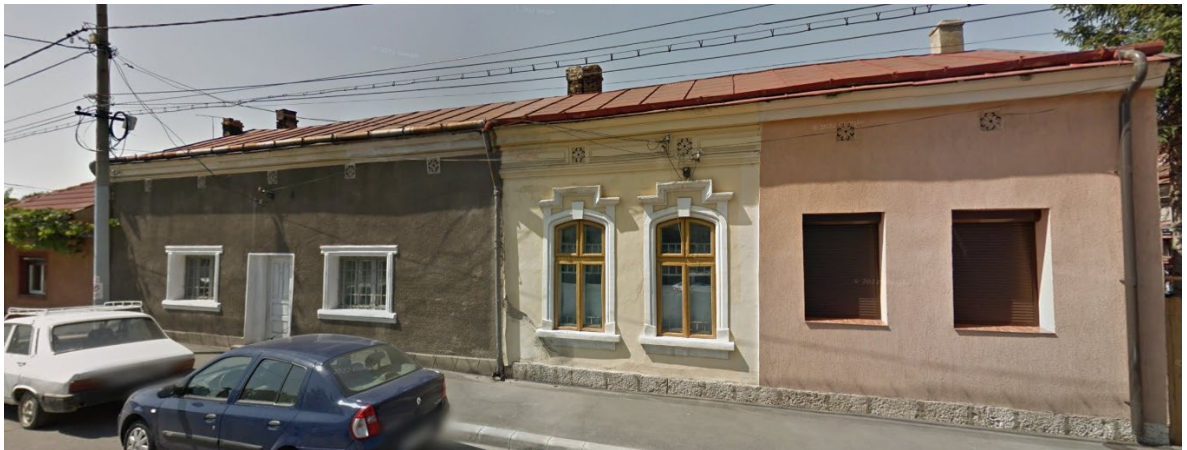
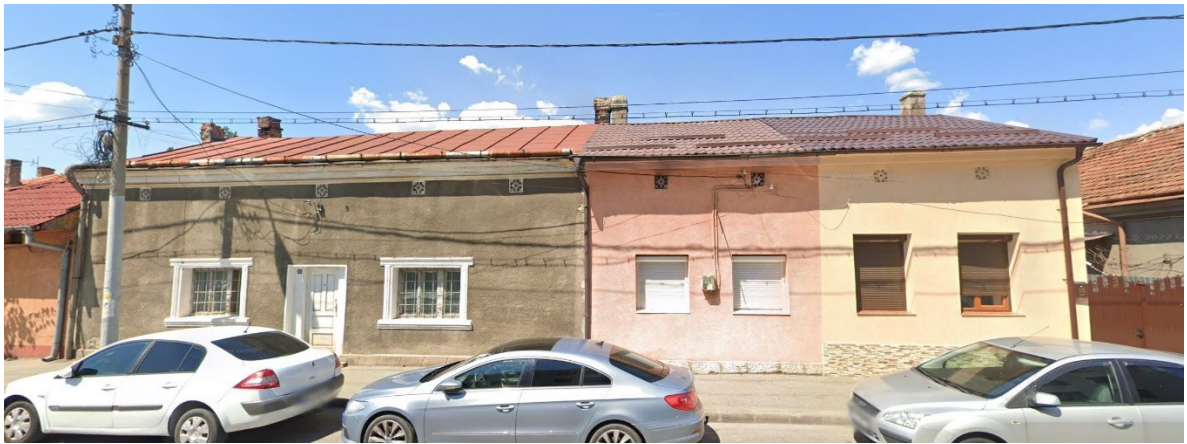
2012 vs 2022. Grup de clădiri parter de pe str. Dr. Saidac. Din cele 3 construcții 2 își pierd complet caracterul prin eliminarea elementelor decorative, termoizolare și schimbarea tipului de învelitoare.

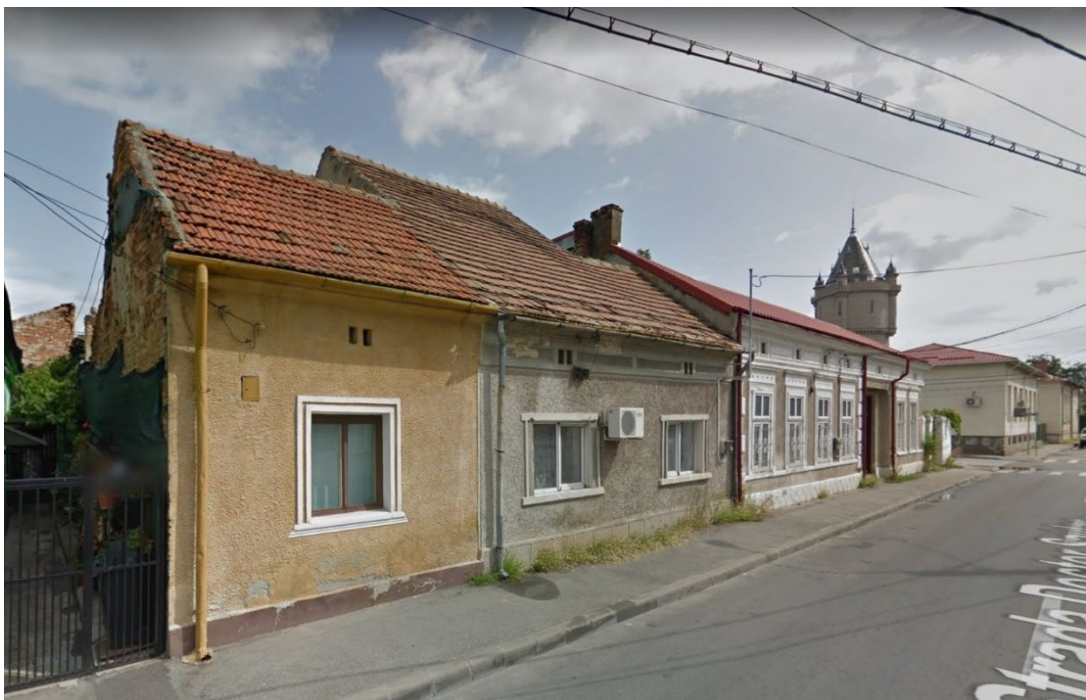
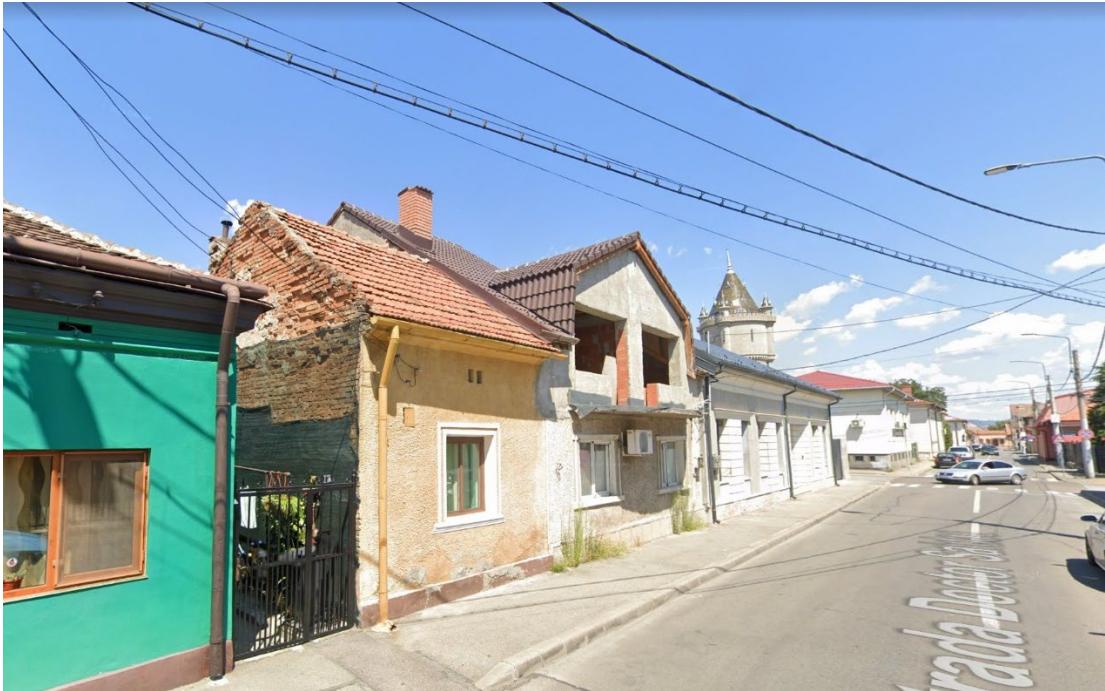
2012 vs 2022. Grup de clădiri parter de pe str. Dr. Saidac. Din cele 3 construcții 2 își pierd complet caracterul prin eliminarea elementelor decorative și prin modificarea geometriei acoperișului și schimbarea tipului de învelitoare.

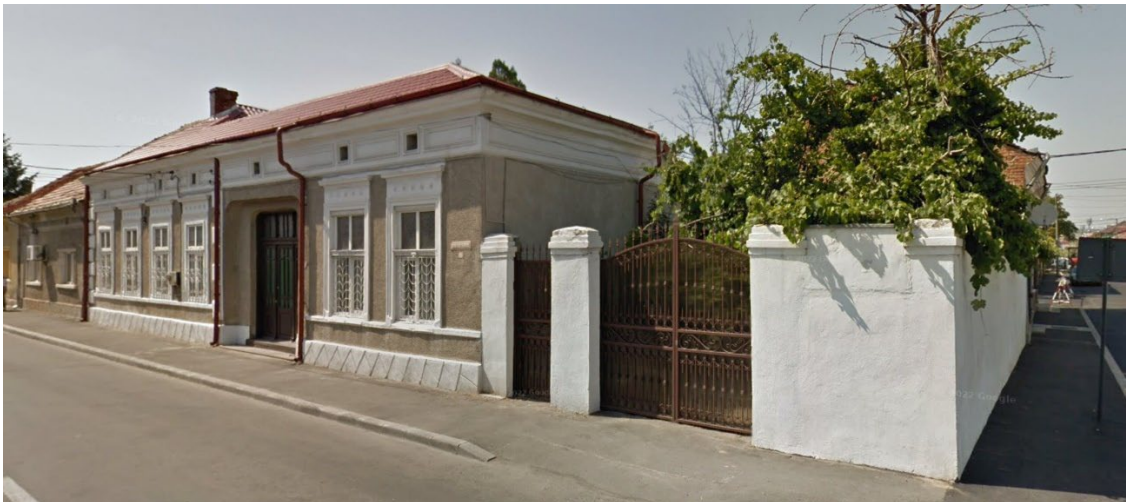
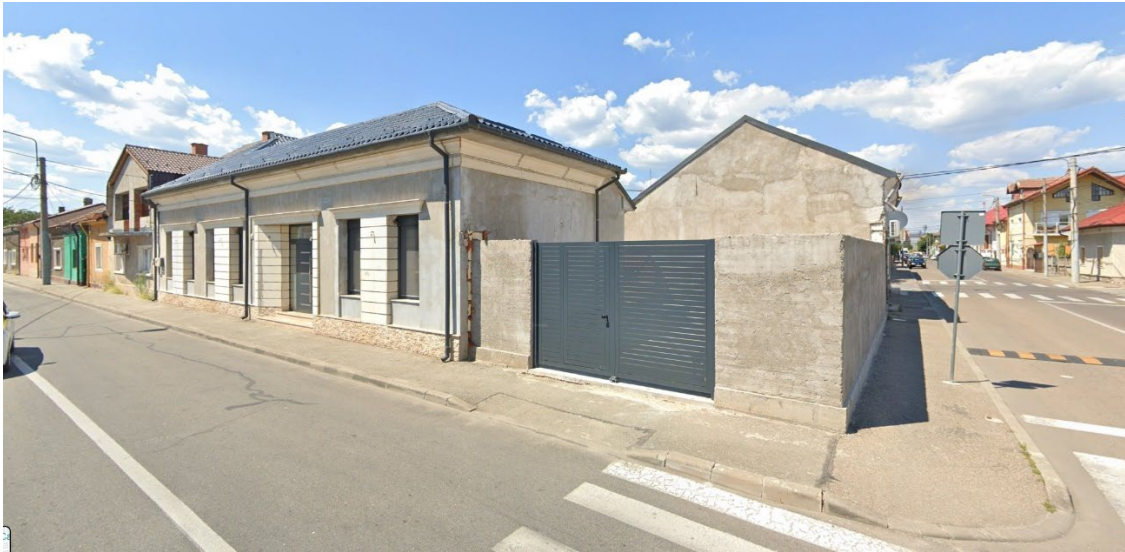
2012 vs 2022. Grup de clădiri parter de pe str. Dr. Saidac. Clădirea din prim plan reprezintă un exemplu fericit de înlocuire / modernizarea a fondului construit pentru că respectă următoarele reguli: păstrează regimul de înălțime și tipologia acoperișului fără să schimbe panta, deși schimbă materialul învelitorii, păstrează geometria golurilor, remodelează zona intrării, păstrează soclul, cornișa și ideea de ancadrament fără a prelua nimic din elementele stilistice ale clădiri originale. Reface integral împrejmuirea și poarta de acces. De apreciat lipsa echipamentelor sau a casetelor de branșamente pe clădiri.

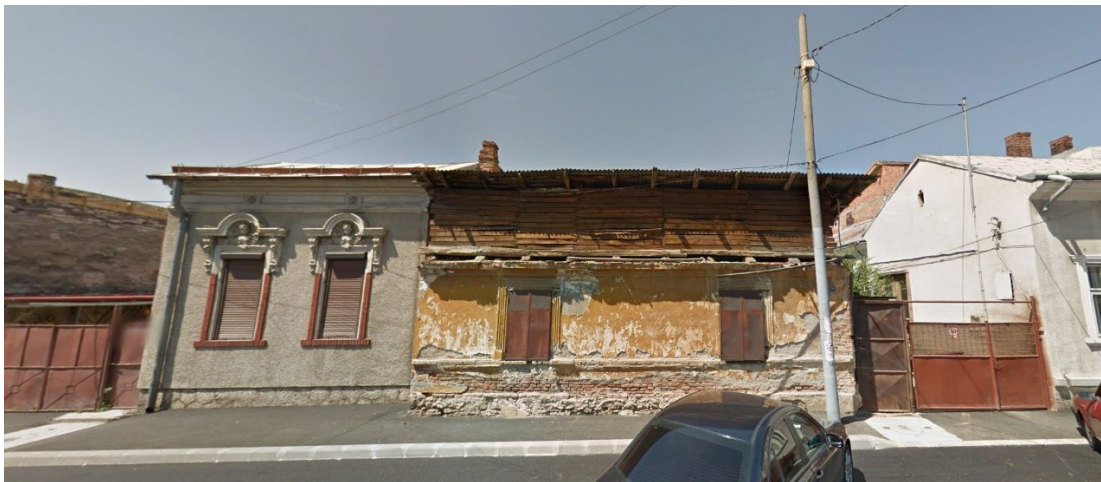
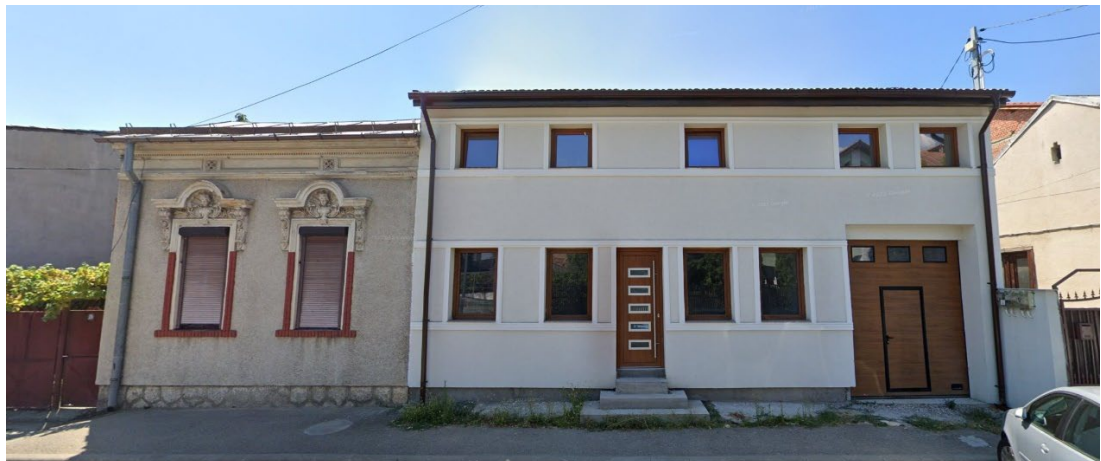
2012 vs 2022. Pereche de clădiri parter str. Antoninii. Clădirea din dreapta după ce ajunge ruină este complet reconstruită în versiunea din 2022 cu nerespectarea golurilor dar mai ales a înălțimii la cornișă. Acest detaliu este necesar apariției nivelului mansardă peste parter, deci, unei densificări necesare.

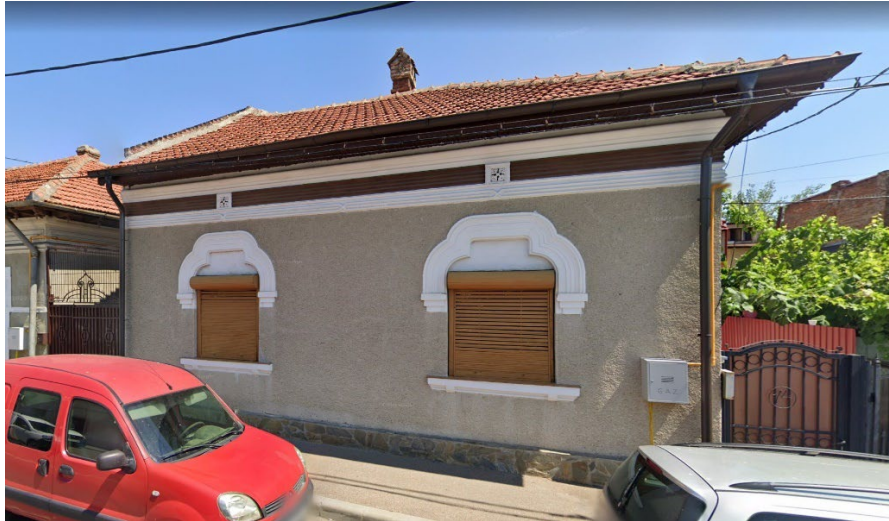
Distrugerea tâmplăriei istorice prin montarea de rulouri exterioare. Intervenția este realizată în perioada comunistă cel mai probabil după modelul de rulo. Fațada are expunere sudică.

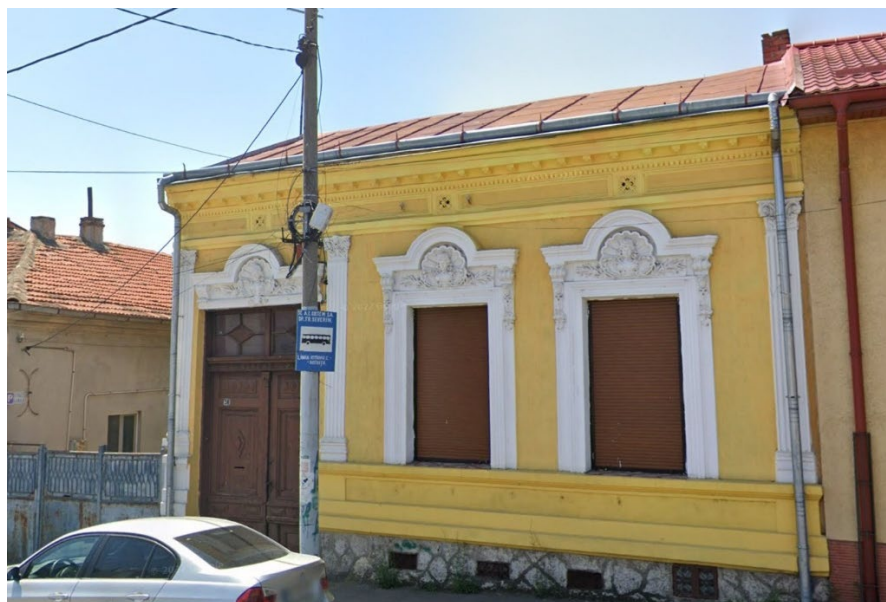
Cromatică improprie cu păstrarea elementelor decorative originale, a soclului și cu inserarea de rulouri încastrate

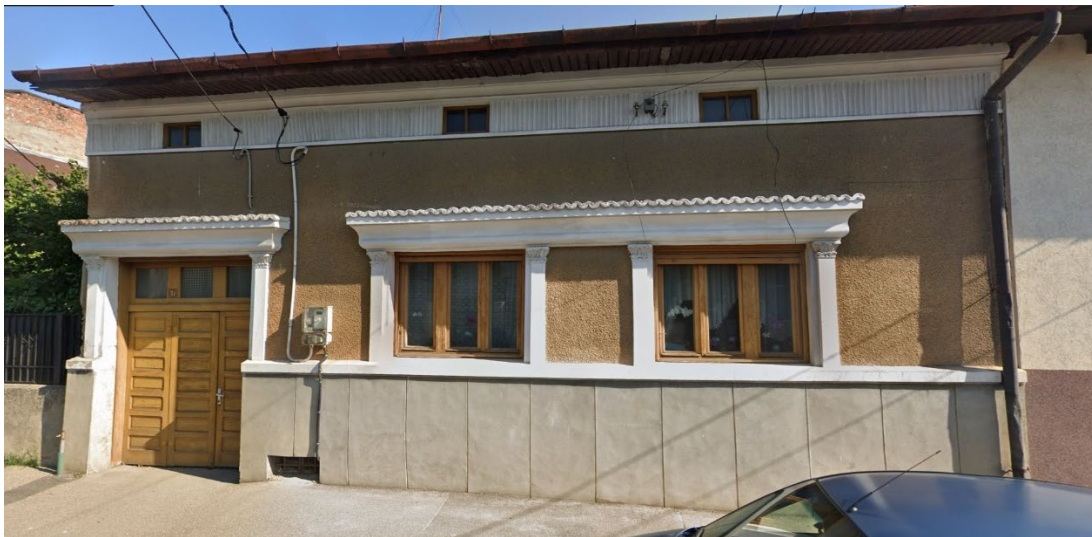
Clădire de factură eclectică cu elemente mediteraneene. Se distinge împărțirea câmpului fațadei în registre: soclu, fond, friză, cornișă și streășină, mai mult sau mai puțin ieșită în consolă peste domeniul public. Ferestrele sunt întotdeauna bordate de ancadramente, uneori bogat decorate și ieșite în consolă față de planul fațadei. Soclul este realizat din: zidărie de piatră, placare de piatră ambele în varianta fasonată sau plăci de diverse tipuri de similiplatră. Fondul prezintă o tencuială ușor texturată. Scheme cromatice variază mult. Se remarcă o necesitate a clădirilor cu fațada spre nord pentru scheme cromatice mai contrastante pentru a compensa pentru lipsa unei lumini potrivite pentru a accentua elementele decorative ieșite din planul fațadei. Clădirea se alipește la calcanul unei clădiri existente acoperișul și streășină păstrând continuitatea liniei și a suprafețelor.

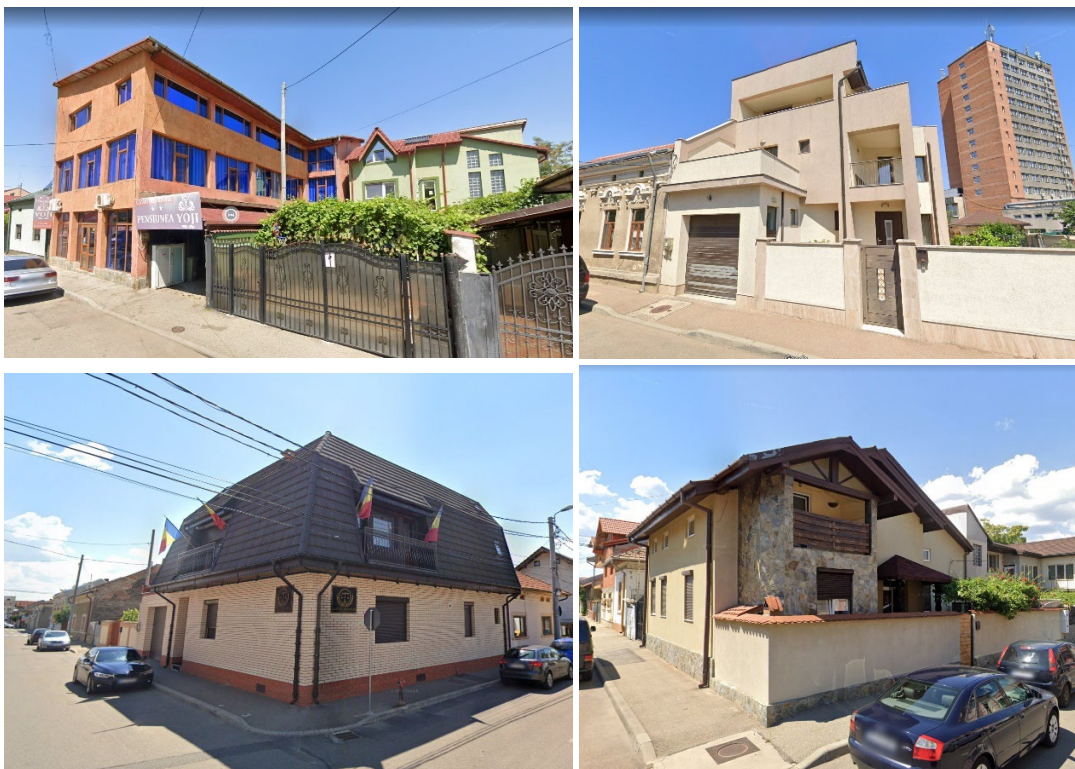
Exemple din zona comercială în care afișajul stradal și publicitatea excesivă distrug imaginea și aspectul clădirilor istorice. Pentru aceste cazuri trebuie realizat un Regulament pentru afișajul stradal în centrul istoric.

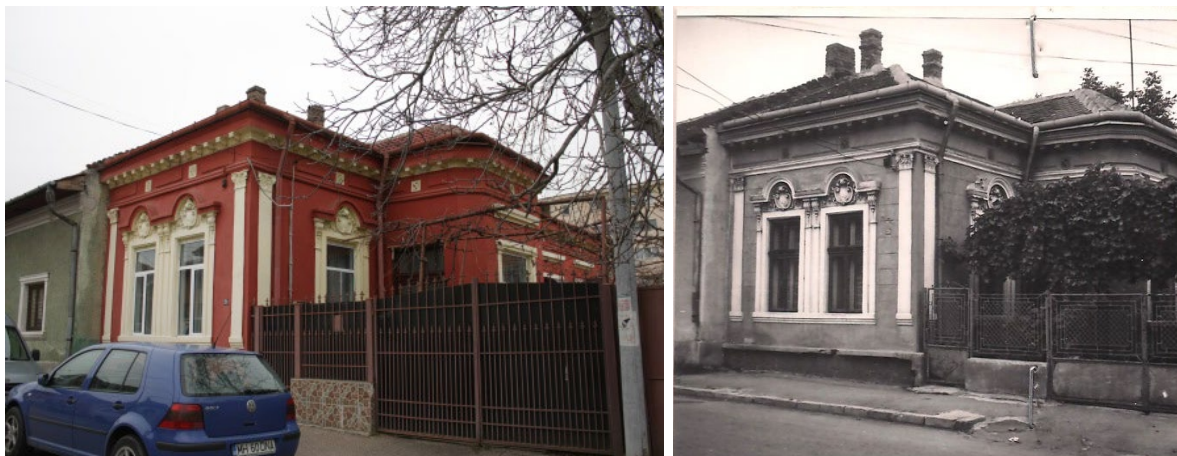
MH-II-m-B-10112 – Str. Adrian 139

Foto 1996 (Fișă M.I., D.J.C. MH, 2.10.1996). Clădirea este amplasată în frontul străzii Adrian. Locuința se desfășoară pe parter și subsol.

Fațadele clădirii prezintă elemente decorative eclectice cu detalii de factură barocă precum pilaștrii încastrați, cornișa și ancadramentele și frontoanele ferestrelor.

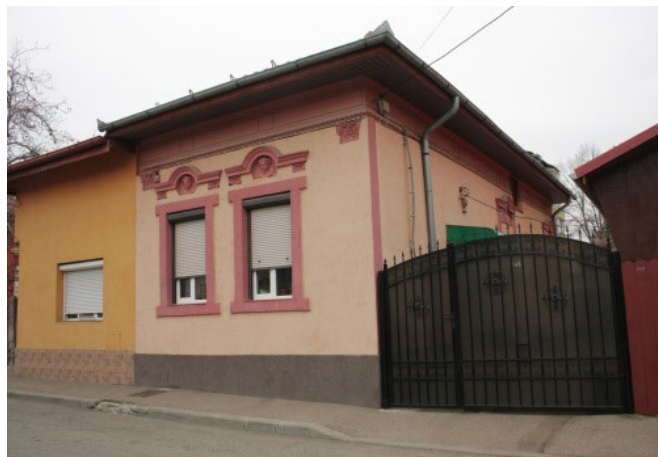
MH-II-m-B-10113 – Str. Adrian 143

Locuință construită la începutul secolului al XX-lea, în perioada 1904-1906.⁶² Clădirea este amplasată în frontul străzii Adrian. Locuința se desfășoară pe parter.

Façadele clădirii prezentau în 1996 elemente decorative eclecticice cu detalii de factură barocă precum pilaștrii încastrați, cornișa și ancadramentele și frontoanele ferestrelor.⁶³ Toate aceste elemente decorative au fost afectate negativ în urma unei recente renovări a clădirii și se păstrează doar parțial.

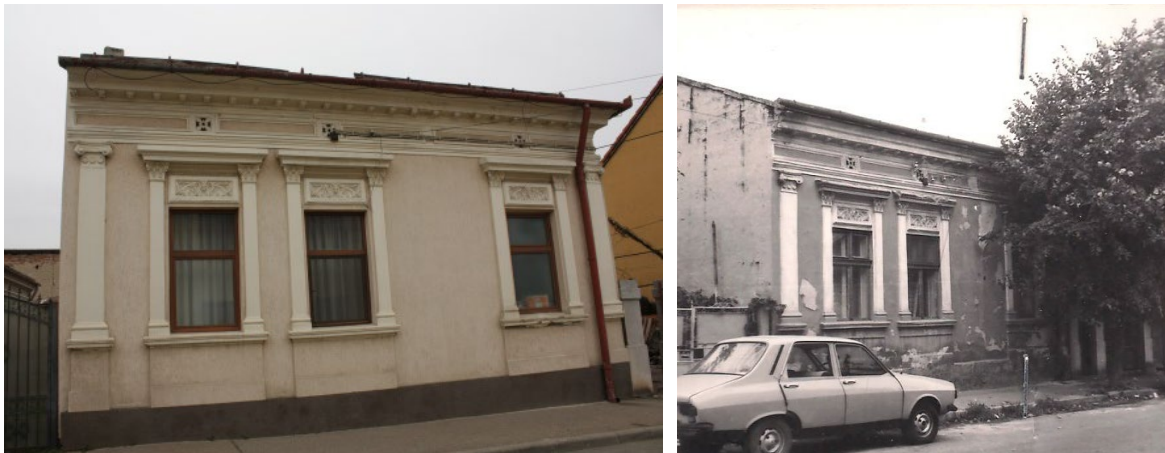
MH-II-m-B-10115 – Str. Adrian 149

Foto 1996 (Fișă M.I., D.J.C. MH, 3.10.1996). Clădirea este amplasată în frontul străzii Adrian. Locuința se desfășoară pe parter.

Clădirea a beneficiat de o renovare recentă care nu i-a alterat elementele decorative existente la nivelul elevațiilor.

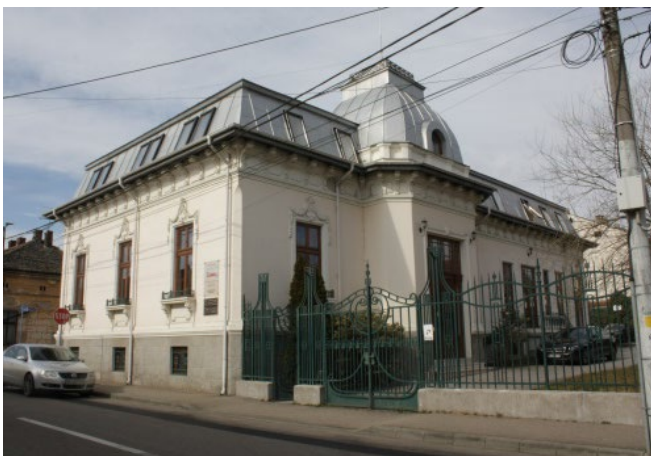
MH-II-m-B-10118 – Str. Aurelian 27

Clădirea este amplasată pe colț, la intersecția străzilor Aurelian și Cicero și are parter, demisol și mansardă.

Fațadele clădirii prezintă elemente decorative eclecticice precum cornișele și ancadramentele, frontoanele și parapetii ferestrelor. Clădirea a beneficiat de o renovare recentă care nu i-a alterat elementele decorative existente la nivelul elevațiilor.

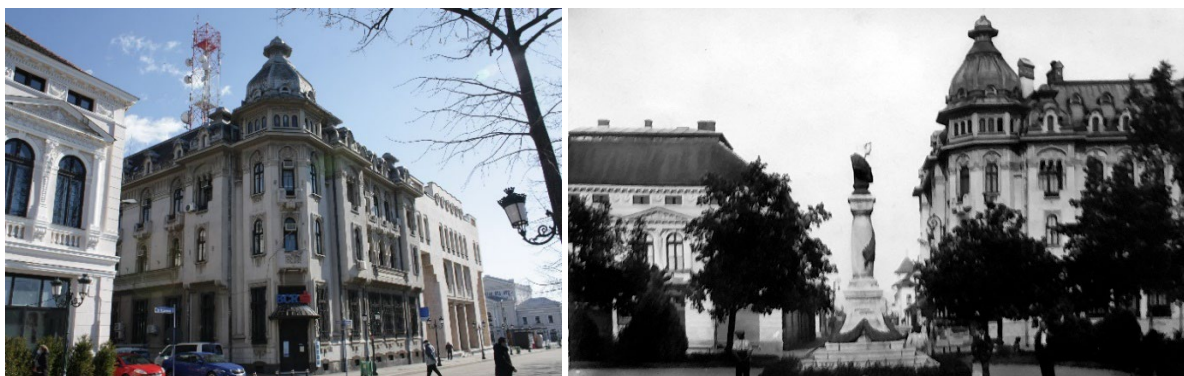
MH-II-m-A-10120 – Str. Aurelian 44

Banca Comercială, 1934, vedere exterioară din V⁶⁴ și 1936, vedere exterioară NV⁶⁵. Palatul Băncii Comerciale⁶⁶ / Banca Comercială, Poșta Română, Centrul teritorial de calcul electronic județean⁶⁷. BCR - Banca Comercială Română - Sucursala Județeană Mehedinți⁶⁸.

Palatul Băncii Comerciale a fost proiectat și construit începând din 1927⁶⁹ (construcția era finalizată în 1934 cf. fotografii din perioada interbelică). Clădirea apare în planurile istorice abia în 1940 ca Palatul Poștelor.

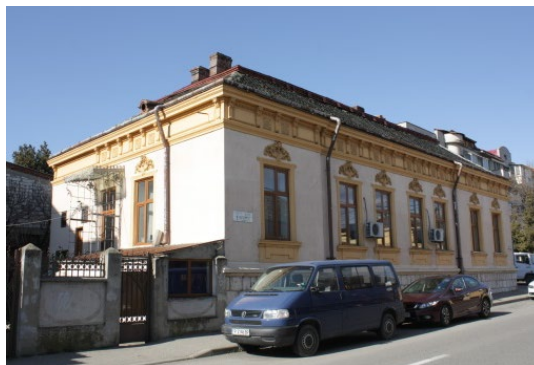
MH-II-m-B-10125 – Str. Aurelian 76

Clădirea este amplasată pe colț, la intersecția străzilor Aurelian și Smârdan. Locuința este desfășurată pe parter.

Fațadele clădirii prezintă elemente decorative eclecticice precum cornișe și frontoanele ferestrelor. Se remarcă și copertina metalică care surmontează intrarea principală în clădire.

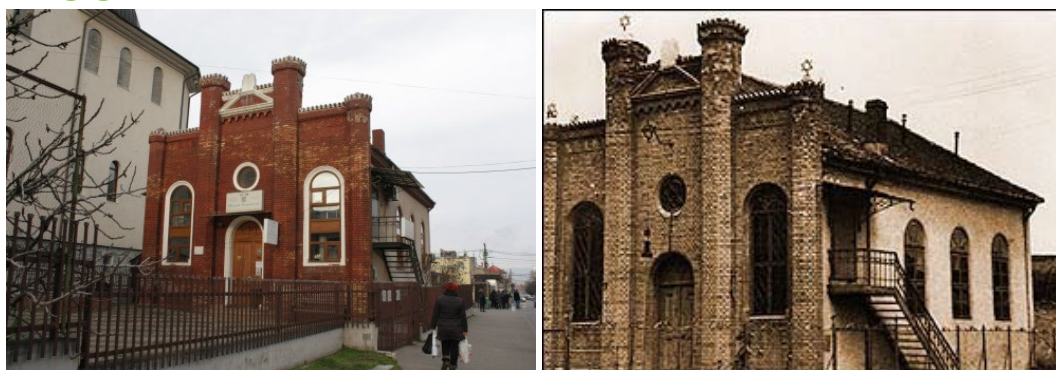
MH-II-m-B-10138 – Str. Mareșal Al. Averescu 3

Foto 1970⁷⁰. Sinagoga este rit Sefard și a fost primul lăcaș de cult construit în Turnu Severin de comunitatea evreiască locală, secolul al XIX-lea. Fațada sinagogii a fost concepută într-un stil maur specific sinagogilor medievale din Spania. Interiorul a fost decorat într-un stil pseudo-oriental.⁷¹ Actual birou notarial.

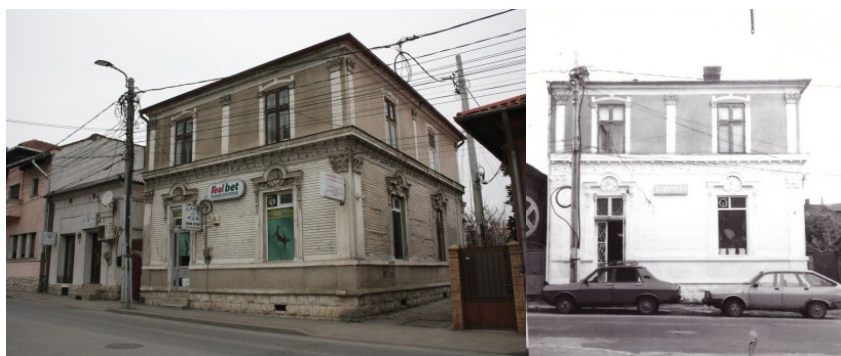
MH-II-m-B-10133 – Str. Mareșal Al. Averescu 25

Foto 1996 (Fișă M.I., D.J.C. MH, 3.10.1996). Clădirea este amplasată în frontul străzii Averescu.

Se remarcă diferența de tratare a elevațiilor parterului și etajului, cel din urmă beneficiind de mult mai puține elemente decorative.

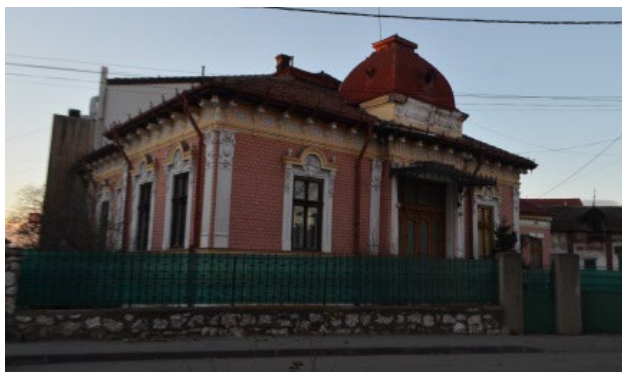
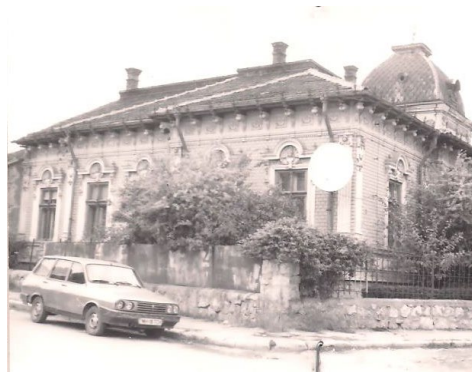
MH-II-m-B-10173 – Str. Al. Bărcăcilă 13

Foto 1996 (Fișă M.I. D.J.C. MH, 3.10.1996). Clădirea este amplasată la intersecția străzilor Alexandru Bărcăcilă și Smochinului. Amplasarea clădirii este independentă de aliniamentele celor două străzi – mai exact, clădirea este retrasă de la ambele aliniamente și în același timp, elevațiile sale nu sunt paralele cu nici unul dintre aliniamente.

Locuința se desfășoară pe parter și demisol.⁷² Elevațiile clădirii prezintă elemente decorative eclecticice cu detalii de influență barocă precum registrele decorative de la nivelul cornișelor, bozajele, pilaștrii încadrați sau ancadramentele și frontoanele ferestrelor. Se remarcă și copertina metalică care surmontează intrarea principală în clădire.

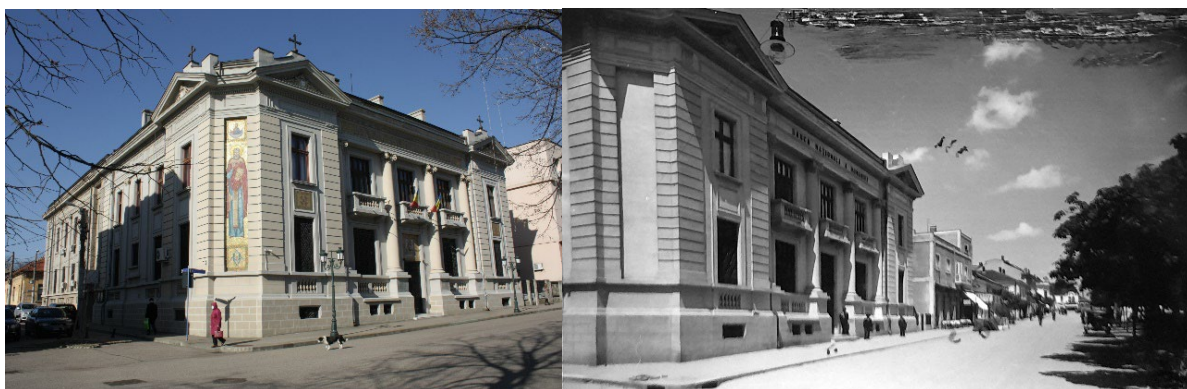
MH-II-m-B-10139 – Str. I.Gh. Bibicescu 6

Arhitectura cu elemente de factură neoclasică, având coloane ce se înalță pe două niveluri și flanchează intrarea principală și traveele alăturate, este similară sediilor realizate de Serviciul de arhitectură al BNR sub conducerea arhitectului Radu Dudescu în aceeași perioadă în Râmnicu Sărat și Bârlad. Spre deosebire de băncile din orașele menționate (care sunt identice, fiind construite pe baza aceluiași plan), clădirea din Severin este adaptată parcelei de colț și desfășurării pe două fronturi a volumului.

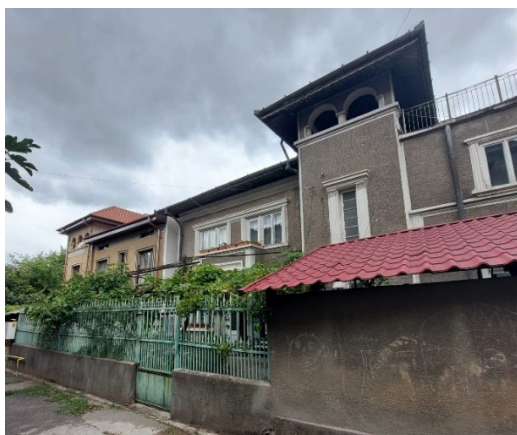
MH-II-m-B-10156 – Bd. Carol I 33B

Clădirea este amplasată pe bulevardul Carol, în spatele blocului de la nr. 33. Este o vilă parter și etaj, cu forișor central, în stil neoromânesc târziu. Compoziția fațadelor este asimetrică față de forișorul ce marchează scara. Decorația este simplă, caracterizată de câteva profile la ferestre și cornișă. Clădirea este construită din materialele specifice perioadei interbelice, zidărie de cărămidă, planșee de beton, tâplărie din lemn, învelitoare din tablă.

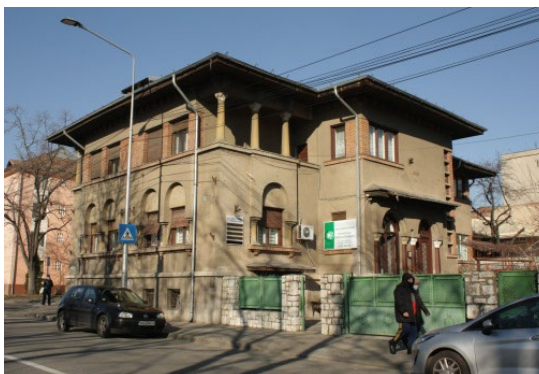
MH-II-m-B-10157 – Bd. Carol I 37

Clădirea este amplasată în frontul bulevardul Carol I, la intersecția cu strada Chișinău și are parter, etaj și demisol. Imobilul a fost proiectat și construit pentru mai multe apartamente, dovadă intrarea dublă de la nivelul parterului spre curte, iar astăzi în spațiile sale funcționează și mai multe cabinete medicale.

Arhitectura clădirii aplică principii moderniste în tratarea volumelor și geometrizarea elementelor decorative ale fațadelor, dar păstrează încă elemente eclecticice precum pilaștrii încastrați de la nivelul parterului și coloanele balconului de la etaj.

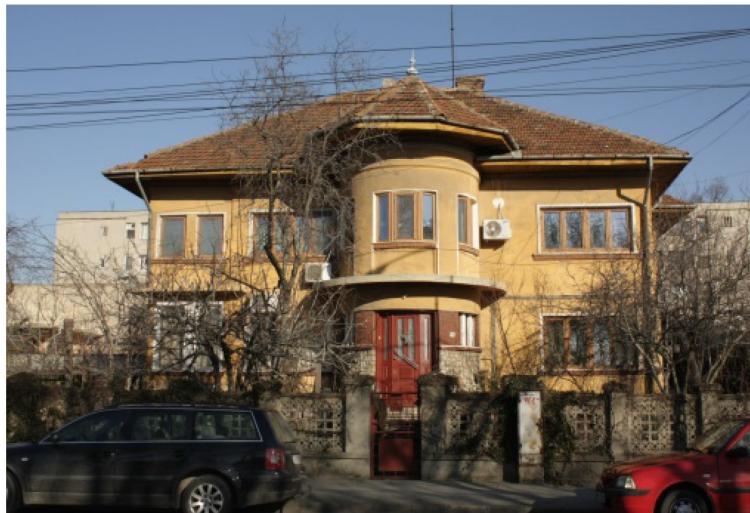
MH-II-m-B-10158 – Bd. Carol I 39

Clădirea este amplasată în frontul de nord al bulevardului Carol I, la intersecția cu strada Smârdan și este retrasă de la ambele aliniamente. Datorită funcțiunii clădirii (policlinică cu plată), intrarea principală dinspre bulevardul Carol I se face direct din spațiul public, limita de proprietate și respectiv gardul imobilului fiind retras.

Clădirea este desfășurată pe parter și demisol și are o șarpantă înaltă, arhitectura sa fiind tributară stilului neoromânesc. Accesul principal este amplasat în axul fațadei spre bulevardul Carol I și se face printr-o logie deschisă pe două laturi prin două rânduri de trepte. Logia este surmontată de un fronton amplu cu arce în plin cintru, susținute de patru coloane cu capitel decorat. Elementele decorative ale elevațiilor includ registre decorative la nivelul cornișei și frontonului și balustradelor loggiei dar și ancadramentele ferestrelor.

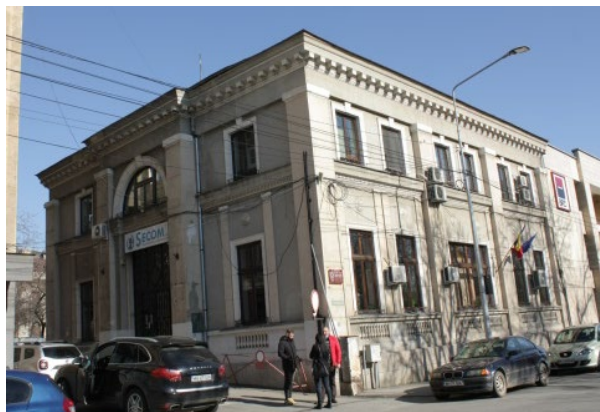
MH-II-m-B-10159 – Bd. Carol I 53

Clădirea este amplasată în frontul bulevardul Carol I și are parter și etaj.

Arhitectura clădirii este sobră, specifică unei instituții (sau societăți comerciale). Compozițiile elevațiilor și vocabularul stilistic al acestora este de factură eclectică cu elemente decorative neoclasiche precum cornișele, pilaștrii încastrați sau registrele decorative ale parapetilor ferestrelor de la parter. Se remarcă și intrarea principală de pe fațada laterală, marcată pe ambele niveluri ale parterului și etajului și care păstrează la parter o feronerie elaborată.

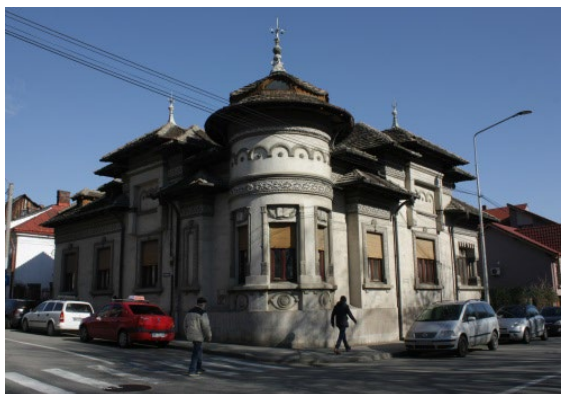
MH-II-m-B-10160 – Bd. Carol I 57

Clădirea este amplasată pe colț, la intersecția bulevardului Carol I cu strada Rahovei, pe aliniamentul ambelor străzi.

Arhitectura clădirii este foarte dinamică atât prin compoziția volumelor cât și prin decorațiunile fațadelor. La nivelul acestora din urmă se remarcă vocabularul stilistic cu numeroase detalii vegetale atât la nivelul cornișelor cât și la ancadramentele ferestrelor și ușilor de acces.

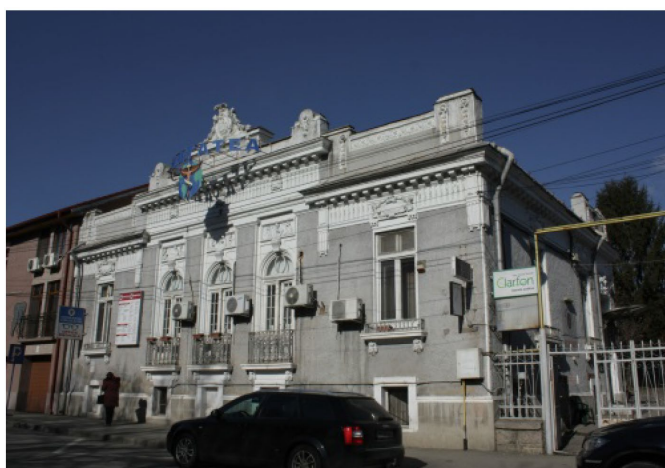
MH-II-m-B-10161 – Bd. Carol I 61

Clădirea este amplasată în frontul bulevardului Carol I, la aliniament.

Construcția este desfășurată pe parter și demisol, având intrarea principală din curtea laterală a imobilului. Compoziția și elementele decorative ale elevațiilor sunt de factură eclectică. Se remarcă arhitectura accesului principal în clădire, acoperit cu un fronton amplu, susținut de patru coloane masive. Detaliile decorative ale elevațiilor sunt de factură barocă și se regăsesc la nivelul cornișei, precum și la ancadramentele, frontoanele și parapetii ferestrelor.

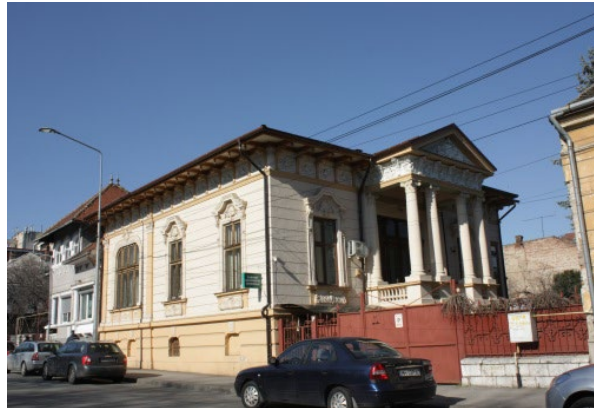
MH-II-m-B-10162 – Bd. Carol I 67

Clădirea este amplasată în frontul bulevardului Carol I, la aliniament.

Construcția este desfășurată pe parter și demisol, având intrarea principală din curtea laterală a imobilului. Compoziția și elementele decorative ale elevațiilor sunt de factură eclectică. Se remarcă arhitectura accesului principal în clădire, acoperit cu un fronton amplu, susținut de patru coloane masive. Detaliile decorative ale elevațiilor sunt de factură barocă și se regăsesc la nivelul cornișei, precum și la ancadramentele, frontoanele și parapetii ferestrelor.

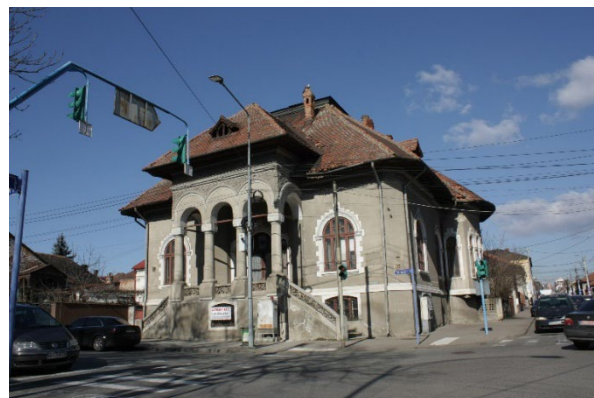
MH-II-m-B-10163 – Bd. Carol I 71

Clădirea este amplasată în frontul de nord al bulevardului Carol I, la intersecția cu strada Smârdan și este retrasă de la ambele aliniamente. Datorită funcțiunii clădirii (policlinică cu plată), intrarea principală dinspre bulevardul Carol I se face direct din spațiul public, limita de proprietate și respectiv gardul imobilului fiind retras.

Clădirea este desfășurată pe parter și demisol și are o șarpantă înaltă, arhitectura sa fiind tributară stilului neoromânesc. Accesul principal este amplasat în axul fațadei spre bulevardul Carol I și se face printr-o loggie deschisă pe două laturi prin două rânduri de trepte. Loggia este surmontată de un fronton amplu cu arce în plin cintru, susținute de patru coloane cu capitel decorat. Elementele decorative ale elevațiilor includ registre decorative la nivelul cornișei și frontonului și balustradelor loggiei dar și ancadramentele ferestrelor.

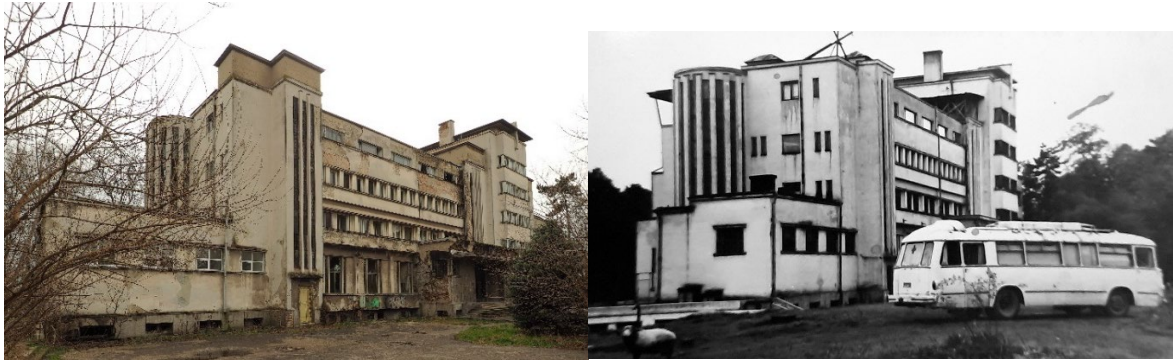
MH-II-m-B-10142 – Bd. Carol I 2-4

Documentația existentă până în acest moment nu oferă informații certe referitoare la istoricul imobilului. Proiectată ca hotel, clădirea a fost transformată în spital și închisă recent datorită condițiilor improprie generate de lipsa de întreținere. Arh. Ion I. Berindei⁷⁷. Foto de epocă⁷⁸ Spital / maternitate dezafectat Amplasată în centrul parcului Dragalina, clădirea este poziționată între Palatul Cultural, ruinele cetății medievale și Liceului Traian, trei dintre simbolurile orașului Severin.

Proiectată și construită în perioada interbelică cu destinația de hotel, clădirea este un exemplu fidel al arhitecturii moderniste de factură art-deco. Volumul este liber, o compoziție complexă de forme geometrice cu accente verticale și orizontale. Desenul arhitectului, publicat în revista Arhitectura în anii premergători construcției clădirii indică și faptul că aceasta urma să beneficieze de terase spre Dunăre într-o rețea de amenajări exterioare care ar fi plasat clădirea în contextul parcului de agrement existent. Nerealizarea acestor amenajări și transformarea imobilului în spital au fost decizii care au izolat clădirea, aflată acum în contradicție cu contextul urban înconjurător.

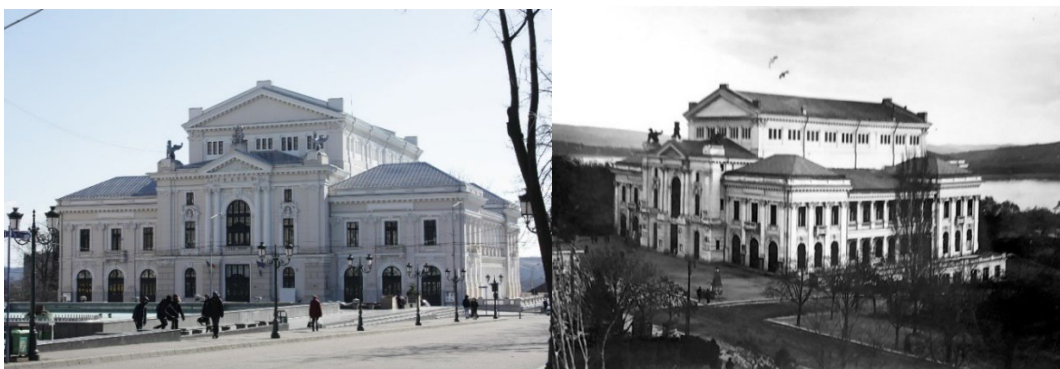
MH-II-m-A-10141 – Bd. Carol I 4

Palatul Cultural al orașului a fost construit începând din 1913 și a fost proiectat să cuprindă un teatru alături de biblioteca „I. G. Bibicescu” „Muzeul județului” Amfiteatrul de conferințe, Cinematograful, Berăria și Cazinoul orașului.⁷⁹

Proiectul de arhitectură a fost realizat de arhitectul Grigore Cerchez, cel care proiectase și teatrele Liric și Comedia din București.⁸⁰ Arh. Grigore P. Cerchez (1851-1927)⁸¹ Proiectul realizat de arhitectul Gr. Cerchez cuprindea șapte săli mari dintre care trei săli suprapuse în aripa de răsărit: Biblioteca "I.G. Bibicescu", Cinematograful și Restaurantul; alte trei săli la fel de așezate formau aripa de apus: Muzeul „Dr. C.I. Istrati”, Sala de Festivități și Sala ajutoare. Între cele două aripi se află marea Sală de Teatru.⁸²

Palatul Cultural a beneficiat de un proiect de restaurare în cadrul Programului Operațional Regional (POR) 2007-2013. În cadrul proiectului „Reabilitarea Palatului Cultural Theodor Costescu și Cetatea Severinului” au fost realizate lucrări de consolidare a structurii de rezistență, restaurare a fațadelor, repararea și consolidare a acoperișului, restaurare și amenajare a sălii de spectacole. De asemenea, au fost amenajate: o sală pentru simpozioane și conferințe, un spațiu pentru cazare actori, o sală studio, un club, un restaurant cu terasă, un cinematograful (grădina de vară), o bibliotecă cu sală de lectură, precum și o serie de amenajări exterioare.⁸³

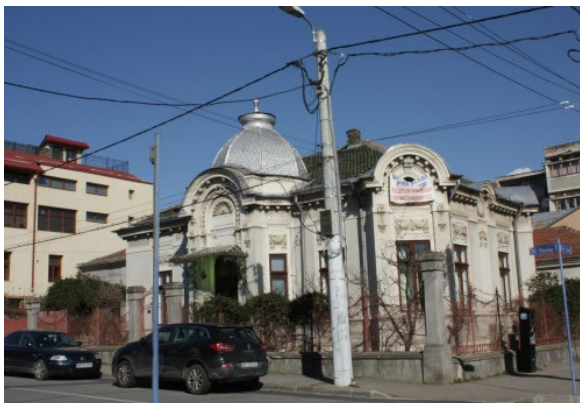
MH-II-m-B-10171 – Str. Chișinău 6

Clădirea este amplasată pe colț, la intersecția străzilor Chișinău și Traian și retrasă de la ambele aliniamente, având o amplă curte care permite o perspectivă largă asupra imobilului.

Construcția este desfășurată pe parter și are intrarea principală pe fațada spre strada Chișinău. Fațadele clădirii prezintă elemente decorative eclecticice cu detalii precum cornișa sau frontoanele ferestrelor. Se remarcă o tratare elaborată compozițional și decorativ a intrării principale și a colțurilor clădirii spre strada Traian, speculând și totodată onorând ambele artere de circulație și intersecția lor.

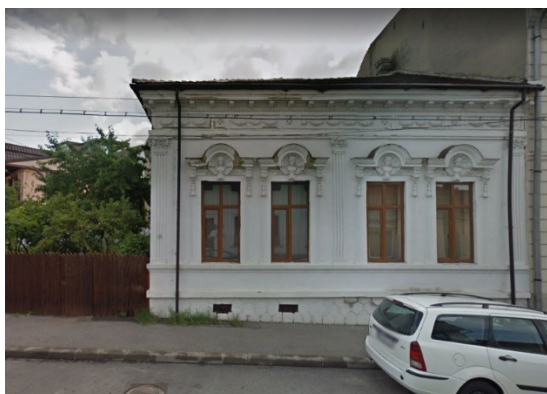
MH-II-m-B-10172 – Str. Chișinău 16

Clădirea este amplasată în frontul străzii Chișinău la intersecția cu strada Brateș, la aliniament. Construcția este desfășurată pe parter și are intrarea principală pe fațada laterală spre curte. Fațadele clădirii prezintă elemente decorative eclecticice cu detalii de factură barocă precum cornișa sau frontoanele ferestrelor.
