PLAN URBANISTIC ZONAL

ZONĂ CONSTRUITĂ PROTEJATĂ – ZONĂ CENTRALĂ – UTR 1

MEMORIU GENERAL

Proiect Nr.: 6U/ 2023
Cod proiect: DTS_ZCP
Faza de proiectare: P.U.Z.

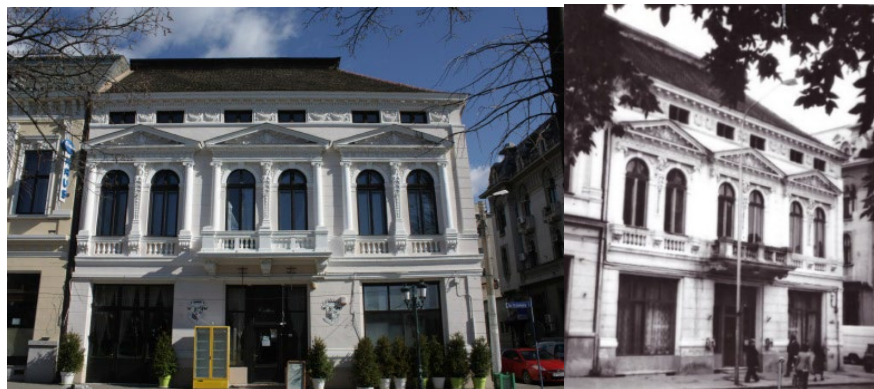
MH-II-m-B-10175 – Str. Theodor Costescu 1

Clădirea a fost construită la sfârșitul secolului al XIX-lea (cf. LMI 2015). Proprietar anterior Maldărăscu⁸⁴, meșteri străini⁸⁵, casă de negustori. Clădirea este amplasată în frontul străzii Costescu, la aliniament, cu fațada îndreptată spre parcul Tudor Vladimirescu. Construcția este desfășurată pe parter, etaj și subsol. Fațadele clădirii prezintă elemente decorative eclecticice precum cornișa sau ancadramele și frontoanele ferestrelor. Se remarcă tratarea strict distinctă a nivelelor parterului și etajului. Cu excepția unui bozaj, parterul este complet lipsit de decorații dar are goluri generoase, fiind de la început destinat comerțului.

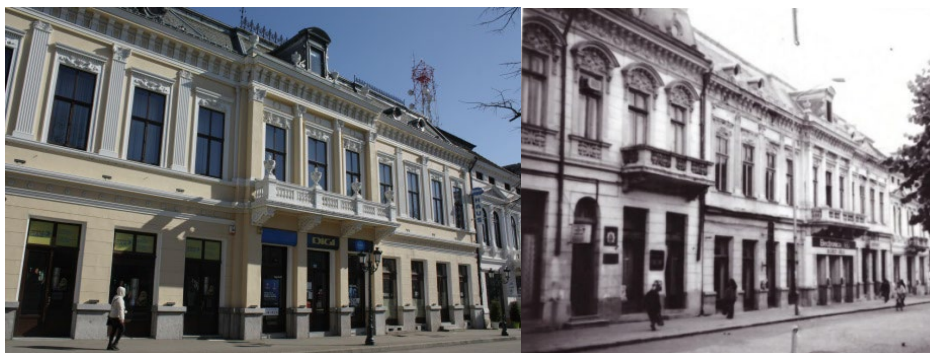
MH-II-m-B-10176 – Str. Theodor Costescu 3

Clădirea a fost construită în 1881 (cf. LMI 2015 și Fișă M.I. D.J.C. MH, 15.10.1996). Spații comerciale și locuință, Galerie de artă.

Clădirea este amplasată în frontul străzii Costescu, la aliniament, cu fațada îndreptată spre parcul Tudor Vladimirescu. Construcția este desfășurată pe parter, etaj și subsol. Fațadele clădirii prezintă elemente decorative eclecticice precum cornișa, pilaștrii încastrați sau frontoanele ferestrelor. Se remarcă tratarea strict distinctă a nivelelor parterului și etajului. Cu excepția unui bozaj și a unor minime elemente decorative la nivelul cornișei, parterul este lipsit de decorații, dar are goluri generoase, fiind de la început destinat comerțului.

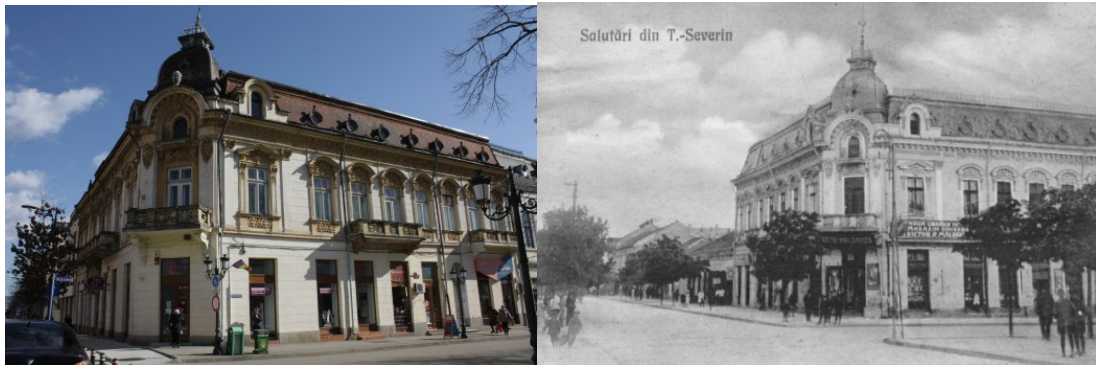
MH-II-m-B-10177 – Str. Theodor Costescu 5

Clădirea este amplasată pe colț, la intersecția străzii Costescu cu strada Traian, la aliniament.

Construcția este desfășurată pe parter, etaj, mansardă și subsol. Fațadele clădirii prezintă elemente decorative eclecticice precum cornișa, pilaștrii încadrați sau frontoanele ferestrelor. Se remarcă tratarea strict distinctă a nivelelor parterului și etajului. Cu excepția unui bozaj, parterul este lipsit de decorații dar are goluri generoase, fiind de la început destinat comerțului. De asemenea, colțul clădirii este tratat distinct, fiind înălțat și prevăzut cu un fronton bogat decorat.

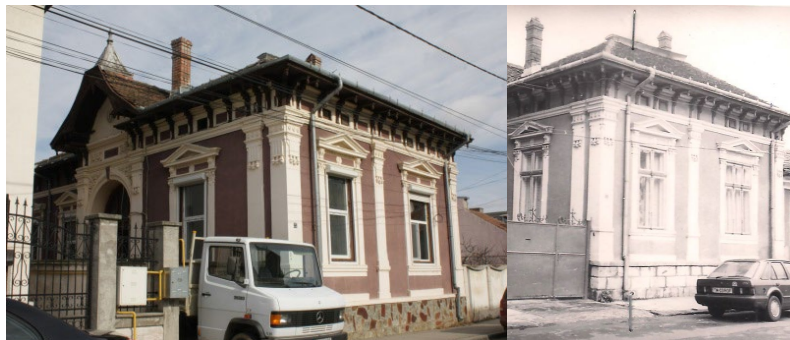
MH-II-m-B-10180 – Str. Decebal 27

Clădirea este amplasată în frontul străzii Decebal, la aliniament. Construcția este desfășurată pe parter și subsol având intrarea din curtea laterală a imobilului. Fațadele clădirii prezintă elemente decorative eclecticice simple precum pilaștrii încadrați sau ancadramentele și frontoanele ferestrelor. Se remarcă tratarea aparte a intrării principale atât la nivelul volumului clădirii, unde este surmontată de un fronton încadrat de șarpantă, cât și la nivelul elementelor decorative ale elevației unde are un ancadrament bogat decorat.

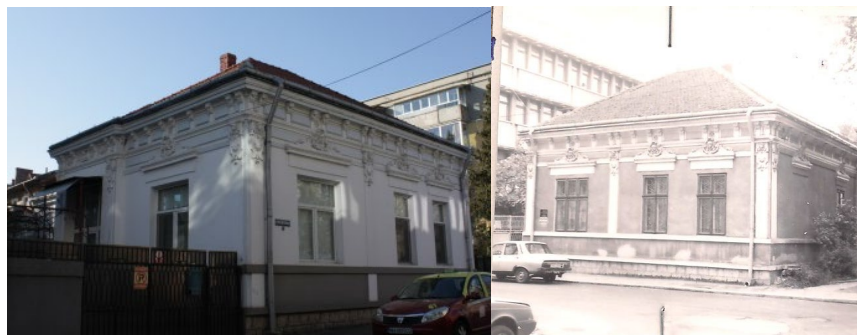
MH-II-m-B-10182 – Str. Decebal 38

Clădirea a fost construită în prima jumătate a secolului al XX-lea (cf. LMI 2015 și cf. Fișă M.I. D.J.C. MH, 16.10.1996). Clădirea este amplasată în frontul străzii Decebal, la aliniament. Construcția este desfășurată pe parter și subsol având intrarea din curtea laterală a imobilului. Fațadele clădirii prezintă elemente decorative eclectice simple precum cornișa sau frontoanele ferestrelor.

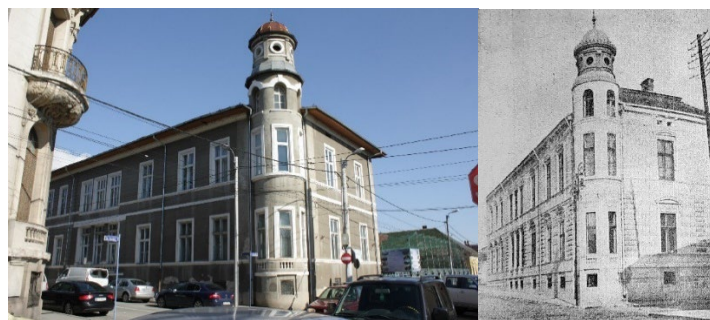
MH-II-m-B-10183 – Str. Decebal 49

Clădirea este amplasată pe colț, la intersecția străzilor Rahovei și Decebal, la aliniamentul ambelor străzi.

Construcția este desfășurată pe parter, etaj și demisol și are intrarea principală din curtea laterală a imobilului, spre strada Decebal. Arhitectura clădirii este sobră, cu minime elemente decorative precum bozajul sau profilaturile simple ale ancadramentelor ferestrelor. Comparând însă situația actuală cu imaginile de epocă, se observă dispariția unor elemente decorative existente inițial, cel mai probabil în urma unor renovări ale clădirii. Se remarcă marcarea colțului spre intersecția străzilor Rahovei și Decebal printr-un volum circular care se înalță cu două niveluri deasupra etajului clădirii.

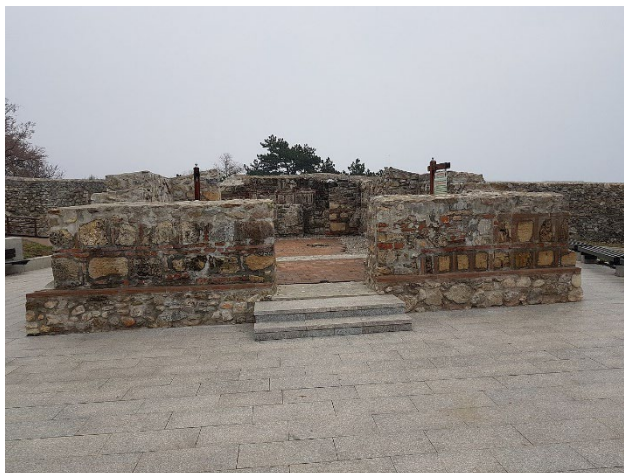
MH-II-m-A-10184.02 – Bd. Dunării, în Parcul General Dragalina

Biserica din interiorul cetății are un plan patrulater, cu absida poligonală la exterior și semicirculară la interior, orientată către est, iar dimensiunile interioare de cca 12 m lungime și 6 m lățime. În interior, naosul era despărțit de pronaos prin intermediul a doi pilăstri, care porneau din peretele nordic, respectiv sudic, la mijlocul distanței dintre aceștia aflându-se un stâlp alcătuit dintr-un bloc mare de piatră ecarisată, suprapus de un monument roman funerar refolosit. Naosul a fost boltit cilindric, iar în pereții de nord și sud ai naosului au fost surprinși patru pilăstriați din gresie, compuși din mai multe piese suprapuse, care aveau rolul de a susține bolta. Pe laturile de nord, sud și vest au fost identificate intrările în biserică, iar în peretele absidei altarului, la aproximativ 10 cm deasupra mesei, a fost identificată o fereastră. Biserica a fost construită din straturi de cărămidă în alternanță cu blocuri din calcar ecarisate, materialul provenind de la unele construcții din perioada romană, aduse din zona castrului sau chiar din perimetrul orașului roman Drobeta. În ceea ce privește datarea se consideră că a avut două faze de construcție, prima datând din ultimul deceniu al secolului al XIII-lea sau chiar în prima jumătate a secolului al XIV-lea iar a doua la finele secolului al XIV-lea - începutul secolului al XV-lea.

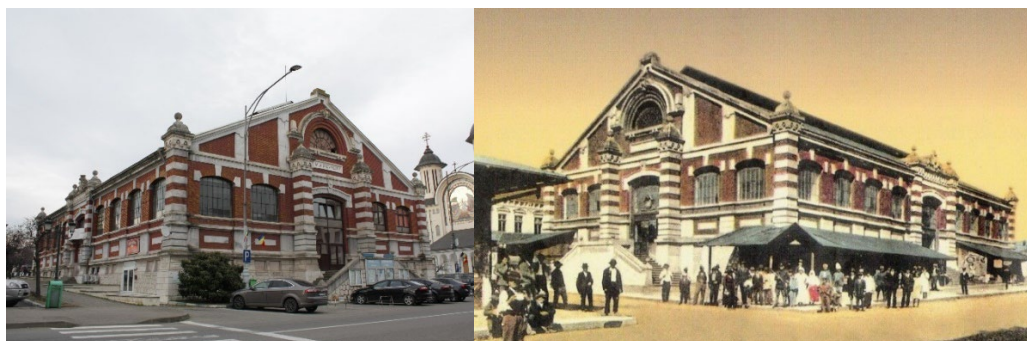
MH-II-m-B-10110 – Str. Piața Decebal 1

Pe locul unde s-a construit Hala Radu se aflau o piață de carne și una de pește., așa cum apar și în planul de la 1901. Proiectul halei a fost realizat de inginerul primariei Turnu Severin, C.I. Gabrielescu și a fost discutat pentru prima dată în 1893, dar a fost respins de către Consiliul Tehnic Superior din Ministerul Lucrarilor Publice pentru vicii de concepție. În iunie 1903, Consiliului Tehnic Superior din București, prin Anghel Saligny, a avizat proiectul construcției halei din Piața Radu Negru.

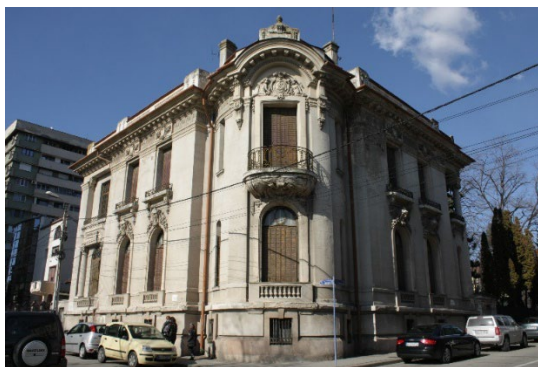
MH-II-m-A-10200 – Str. Rahovei 3

Imobilul a fost construit la sfârșitul secolului al XIX-lea și era una dintre locuințele înstărite ale orașului. Astăzi este sediul Muzeului de artă, secție a Muzeului Regiunii Porților de Fier.

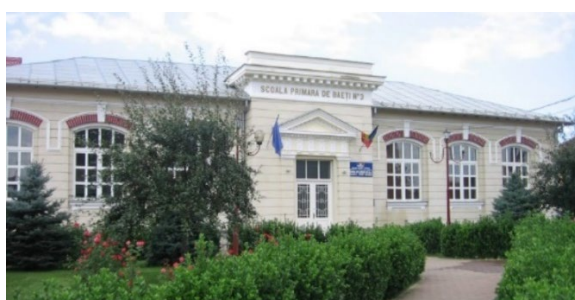
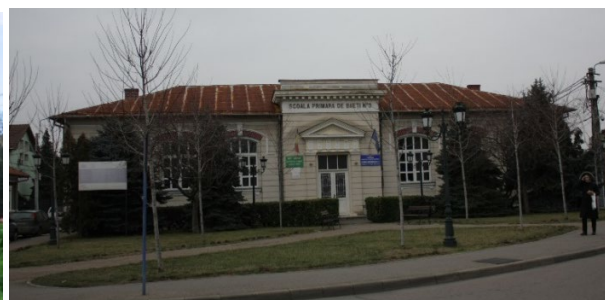
2.4.46. Școala generală 3 – 1900 (281)

MH-II-m-B-10201 – Str. Dr. Saidac 23

Pentru școala primară de fete și cea primară de băieți au fost construite două clădiri identice, simetrice fața de axul străzii Crișan și Turnul de apă. Construcția clădirilor școlare a fost finalizată în 1907. Cele două clădiri școlare construite în 1907 sunt amplasate în frontul de vest și respectiv est al străzii Crișan, între străzile Saidac și Adrian. Arhitectura lor este similară cu cea a școlii din strada Ștefan Odobleja 67, construită în aceeași perioadă.

Construcțiile sunt desfășurate pe un singur nivel iar volumele sunt simetrice în raport cu un ax de simetrie est-vest, pe care sunt amplasate și intrările principale, marcate prin volume distincte înălțate deasupra cornișei parterului. Elementele decorative simple ale fațadelor includ ancadramentele cu frontoanele intrărilor principale și cornișele aferente, precum și ancadramentele ferestrelor.

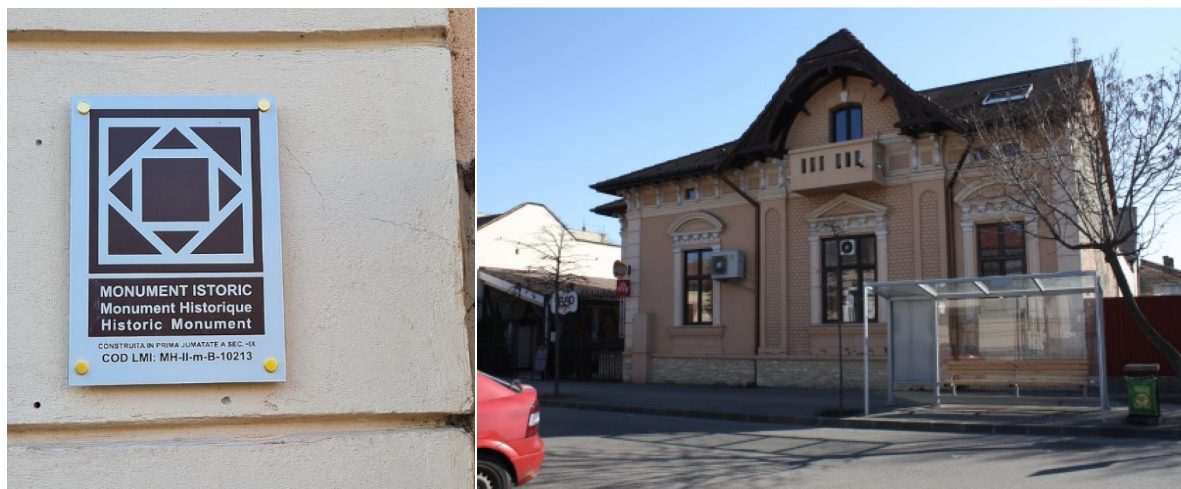
2.4.48. Casa Țandara Cristian – prima jumătate a sec. XX (270)

Clădirea este amplasată în fațada străzii Traian, la aliniament. Construcția este desfășurată pe parter și accesul principal din curtea laterală a imobilului.

Elevațiile prezintă elemente decorative eclectice precum cornișa sau ancadramentele și frontoanele ferestrelor. Funcțiune anterioară restaurant.

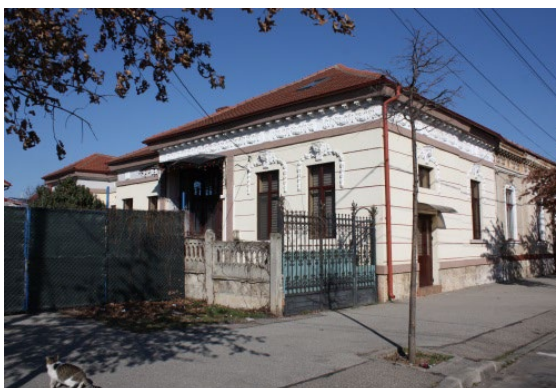
2.4.49. Casa Turlacu Aurel – înc. sec. XX (271)

Clădirea este amplasată în fațada străzii Traian, la aliniament. Construcția este desfășurată pe parter și accesul principal din curtea laterală a imobilului.

Elevațiile prezintă elemente decorative eclectice precum cornișa sau frontoanele ferestrelor.

Considerând volumul general și compoziția elevațiilor, se poate afirma că cele două clădiri de la numerele 67 și 69 au fost construite folosind același proiect de arhitectură și că într-o fază inițială de construcție, au fost identice. Clădirea de față de la numărul 67 însă a suferit o recentă renovare care a modificat, cel puțin la nivelul elevațiilor proiectul inițial. Cea mai importantă modificare este transformarea golului ferestrei din vest de pe fațada principală într-un gol de ușă cu o fereastră în partea superioară. O altă modificare este simplificarea profilului cornișei pe toată lungimea sa.

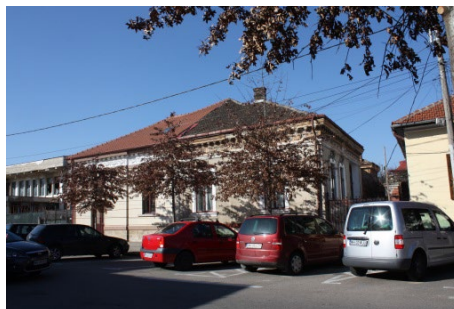
2.4.50. Casa Brâncuș Rozaria – înc. sec. XX (272)

Clădirea este amplasată în frontul străzii Traian, la aliniament. Construcția este desfășurată pe parter și accesul principal din curtea laterală a imobilului.

Elevațiile prezintă elemente decorative eclectice precum cornișa sau frontoanele ferestrelor.

Considerând volumul general și compoziția elevațiilor, se poate afirma că cele două clădiri de la numerele 67 și 69 au fost construite folosind același proiect de arhitectură și că într-o fază inițială de construcție, au fost identice.

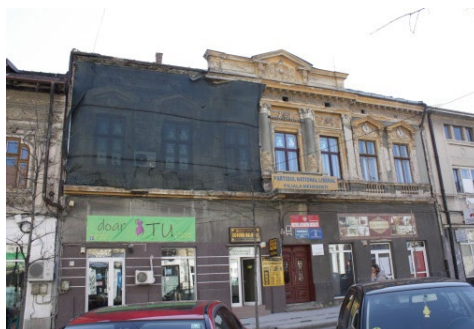
2.4.51. Casa de negustor – înc. sec. XX (273)

Spații comerciale, sediul Partidului Național Liberal filiala Mehedinți. Clădirea este amplasată în frontul străzii Traian, la aliniament. Construcția este desfășurată pe parter și etaj. Parterul este destinat spațiilor comerciale iar la etaj se află astăzi sediul Partidului Național Liberal filiala Mehedinți.

Parterul, datorită funcțiunilor comerciale, a fost renovat succesiv iar elevația sa spre strada Traian nu cuprinde astăzi elemente decorative. Singurul element care se remarcă este ușa din lemn a accesului principal în imobil. Elevația etajului spre strada Traian prezintă bogate elemente decorative eclectice precum cornișa, pilaștrii încastrați sau ancadramentele și frontoanele ferestrelor.

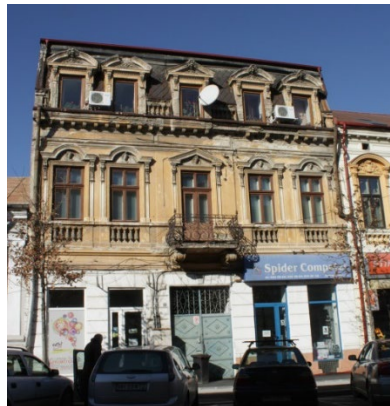
2.4.53. Casa Mleziva Vențel – 1912 (275)

Clădirea este amplasată în frontul străzii Traian, la aliniament. Construcția este desfășurată pe parter, etaj și mansardă iar nivelul parterului este destinat spațiilor comerciale.

Elevația parterului spre strada Traian, deși a fost renovată succesiv datorită funcțiunilor comerciale ale spațiilor interioare aferente, prezintă minime elemente decorative precum bozajul sau cornișa profilată. Elevația etajului și mansardei spre strada Traian prezintă bogate elemente decorative eclectice precum cornișa sau ancadramentele, frontoanele și parapetii ferestrelor. Se remarcă și balconul etajului care surmontează intrarea principală în imobil.

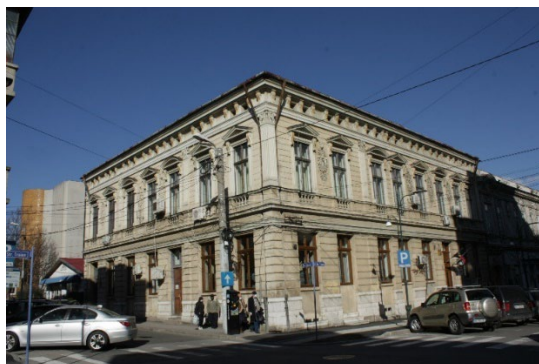
2.4.54. Biblioteca Județeană și Direcția Sanitară – 1886 (276)

Clădirea este amplasată pe colț, la intersecția străzilor Traian și Rahovei, la aliniamentul ambelor străzi.

Construcția este desfășurată pe două niveluri, respectiv parter și etaj și are mai multe intrări la nivelul fațadelor spre spațiul public. Cel mai probabil, asemeni clădirilor similare din fronturile străzii Traian, parterul a fost inițial destinat spațiilor comerciale dar astăzi spațiile clădirii sunt utilizate integral de instituții publice.

Arhitectura clădirii este de factură eclectică. La nivelul parterului, elementele decorative includ doar un bozaj general și un profil simplu al cornișei dar la nivelul etajului decorațiunile sunt mult mai elaborate și includ un registru al cornișei, pilaștrii încastrași, ancadramentele frontoanelor și parapetii ferestrelor și blazoane decorative.

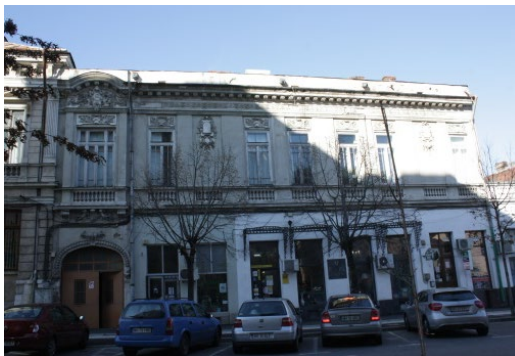
2.4.55. Casa Tănăsescu Ion – sf. sec. XIX (277)

Clădirea este amplasată în frontul străzii Traian, la aliniament. Construcția este desfășurată pe parter și etaj iar parterul este destinat spațiilor comerciale.

Elevația parterului spre strada Traian, datorită funcțiunilor comerciale ale spațiilor aferente, a fost renovată succesiv iar astăzi nu mai cuprinde elemente decorative cu excepția ancadramentului intrării principale a imobilului din extremitatea de vest a fațadei. Elevația etajului spre strada Traian prezintă bogate elemente decorative eclecticice cu detalii de factură barocă precum cornișa, pilaștrii încastrași sau ancadramentele, frontoanele și parapetii ferestrelor.

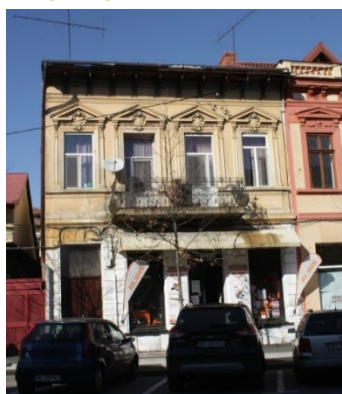
2.4.56. Casa de negustor – sf. sec. XIX (278)

Clădirea este amplasată în frontul străzii Traian, la aliniament. Construcția este desfășurată pe parter și etaj iar parterul este destinat spațiilor comerciale.

Elevația parterului spre strada Traian, deși a fost renovată succesiv datorită funcțiunilor comerciale ale spațiilor interioare aferente, prezintă minime elemente decorative precum bozajul sau cornișa profilată. Elevația etajului spre strada Traian prezintă bogate elemente decorative eclecticice precum cornișa sau ancadramentele și frontoanele ferestrelor.

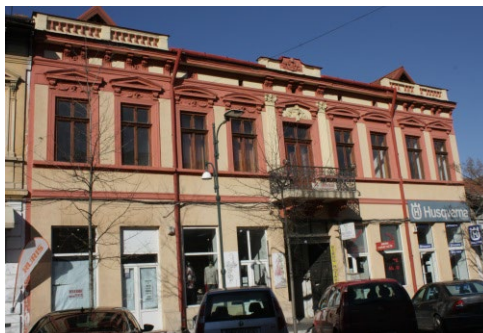
2.4.57. Casa Coica Cosmin – sf. sec. XIX (279)

Clădirea este amplasată în frontul străzii Traian, la aliniament. Construcția este desfășurată pe parter și etaj iar parterul este destinat spațiilor comerciale.

Elevația parterului spre strada Traian a fost renovată succesiv datorită funcțiilor comerciale ale spațiilor interioare aferente iar astăzi nu prezintă elemente decorative. Elevația etajului spre strada Traian prezintă bogate elemente decorative eclecticice precum registrul cornișei și frontoanele care o surmontează, pilaștrii încastrați sau ancadramentele și frontoanele ferestrelor.

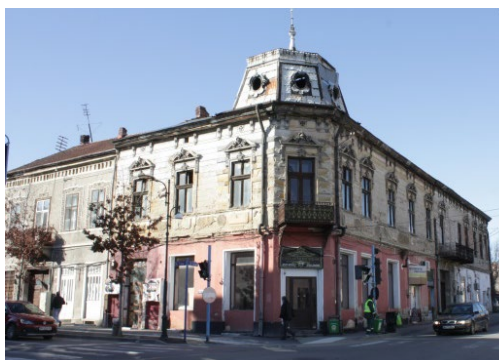
2.4.58. Casa Boștenaru Elisabeta, Mihailaiche Isan – înc. sec. XX (280)

Clădirea este amplasată la intersecția străzilor Traian și Smârdan, la aliniamentul ambelor străzi. Construcția este desfășurată pe parter și etaj iar parterul este destinat spațiilor comerciale.

Elevațiile parterului spre străzile Traian și Smârdan au fost renovate succesiv datorită funcțiilor comerciale ale spațiilor interioare aferente iar astăzi nu prezintă elemente decorative, cu excepția unui blazon ce surmontează intrarea în imobil din strada Smârdan. Elevația etajului spre strada Traian prezintă elemente decorative eclecticice precum registrul cornișei, bozaje sau ancadramentele și frontoanele ferestrelor.

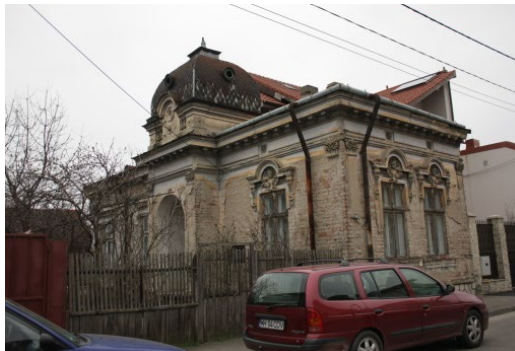
2.4.59. Casa Coravu Violeta – prima jumătate a sec. XX (283)

Clădirea este amplasată în frontul străzii Unirii, la aliniament. Construcția este desfășurată pe parter, având intrarea principală din curtea laterală a imobilului

Elevațiile prezintă elemente decorative eclecticice cu detalii de factură barocă precum registrul cornișei, pilaștrii încadrați sau ancadramentele și frontoanele ferestrelor. Intrarea principală este marcată printr-un volum distinct în compoziția generală a clădirii, volum înălțat la nivelul acoperișului unde se remarcă și un fronton decorat.

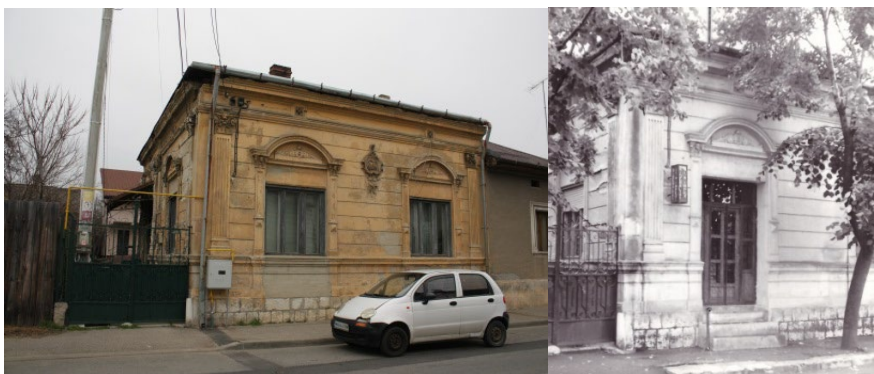
2.4.60. Casa Popescu Marieta – 1890 (284)

Clădirea este amplasată în frontul străzii Unirii, la aliniament. Construcția este desfășurată pe parter, având intrarea principală din curtea laterală a imobilului. Un blazon amplasat în centrul fațadei spre strada Unirii conține inițialele M D și anul 1899, ceea ce implică un proprietar inițial diferit de cel listat în denumirea construcției.

Elevațiile prezintă elemente decorative eclecticice precum pilaștrii încadrați sau ancadramentele și frontoanele ferestrelor. Intrarea principală este surmontată de o copertină metalică.

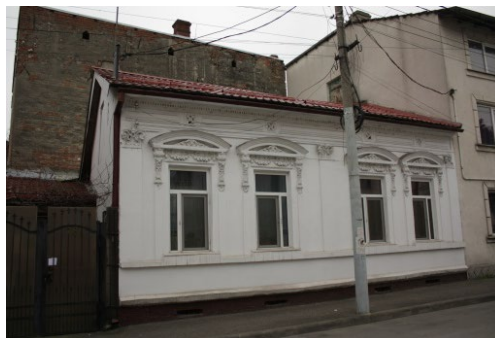
2.4.61. Casa Almăjeanu Aurora – 1910 (285)

Clădirea este amplasată în frontul străzii Unirii, la aliniament. Construcția este desfășurată pe parter, având intrarea principală din curtea laterală a imobilului

Elevațiile prezintă elemente decorative eclecticice precum registrul cornișei, pilaștrii încastrați sau ancadramentele și frontoanele ferestrelor.

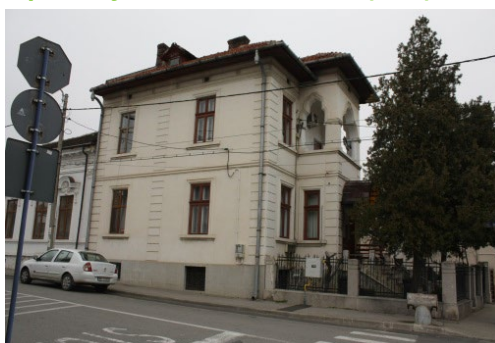
2.4.62. Casa Bușoi Emanuela – prima jumătate a sec. XX (286)

Clădirea este amplasată la intersecția străzilor Unirii și Chișinău, la aliniamentul străzii Chișinău și retrasă de la aliniamentul străzii Unirii. Construcția este masivă și desfășurată pe parter și etaj, având intrarea principală în axul fațadei spre strada Unirii și o intrare secundară pe fațada laterală spre est. Ambele intrări sunt protejate de copertine metalice.

Elevațiile prezintă elemente decorative eclecticice simple precum registrul cornișei, bozaje sau ancadramentele ferestrelor și arcelor balconului de la etaj.

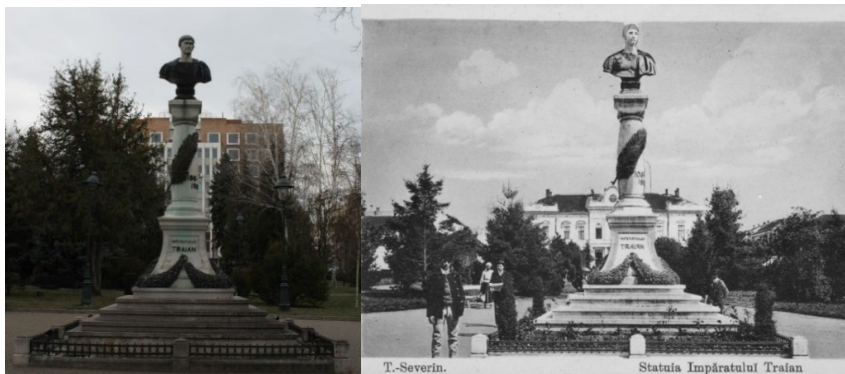
2.4.64. Monumentul împăratului Traian - 1906 (535)

Monument de for public realizat de David Franasovici⁹² la comanda administrației publice. Este amplasat pe un soclu decorativ ridicat de la nivelul privitorului, în axul central al Parcului T.Vladimirescu (Parcul Central). Bustul este realizat din mai multe tipuri de marmură. Pedestalul și soclul prezintă elemente de piatră dar și metalice decorative.

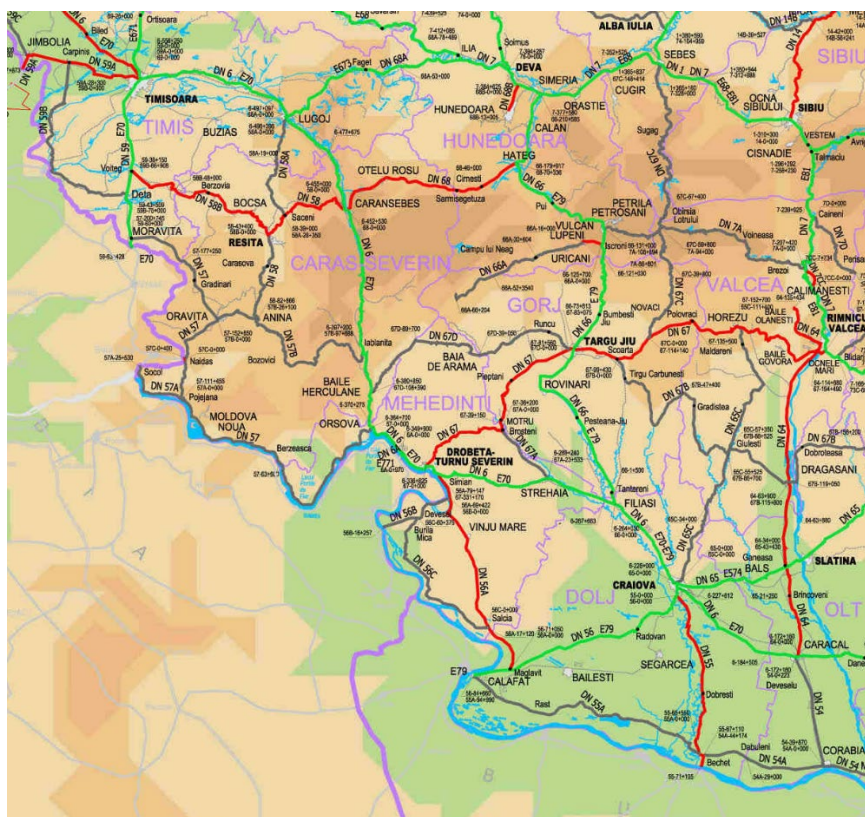
Figura 12 – Coridoare de transport naționale și europene la nivelul regiunii sud-vest a României

Municipiul Drobeta-Turnu Severin, situat în lunca fluviului Dunărea, s-a dezvoltat de-a lungul fluviului și pe axa principală de circulație reprezentată de traseul drumului național DN6 (Calea Timișoara, B-dul Tudor Vladimirescu, str. Craiovei, B-dul Nicolae Iorga), asigurând legătura dintre orașele Orșova și municipiul Craiova. Drumul național 6 traversează municipiul pe direcția est-vest și străpunge localitatea prin zona centrală.

Municipiul este mărginit la nord de drumul european E70, drum care face parte din coridorul pan-european IV (ramura de sud).

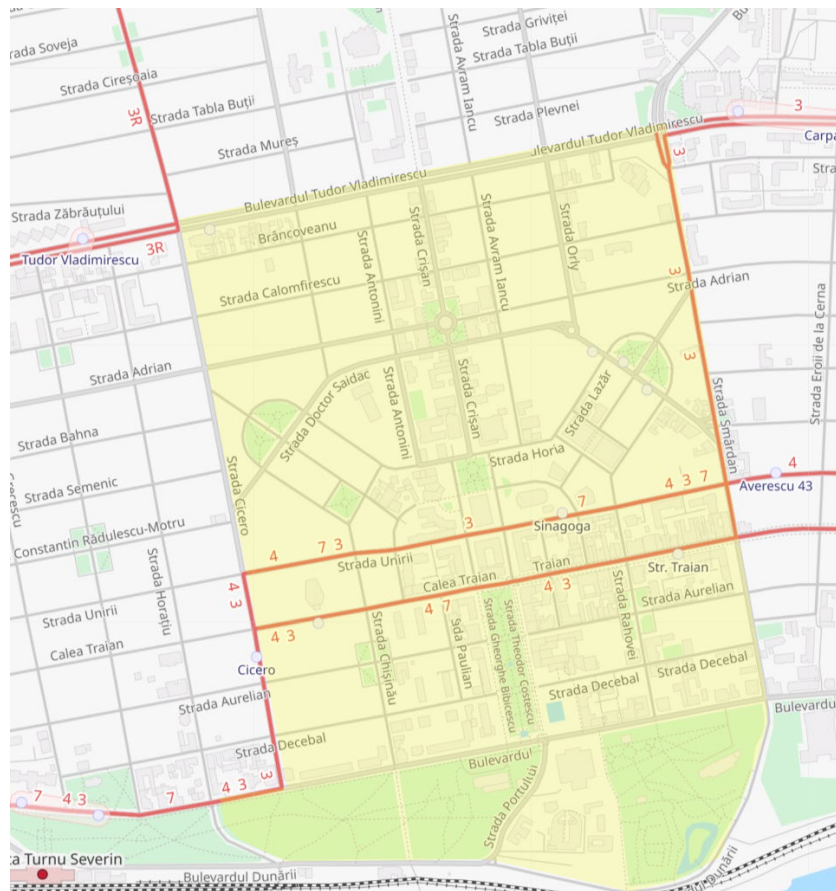
Figura 13 – Traseele și stațiile transportului public în zona studiat prin PUZ ZCP municipiul Drobeta Turnu Severin

Serviciul de transport public local din municipiu, asigură mobilitatea locuitorilor prin intermediul celor 8 trasee cu o lungime totală dus-întors de 153,3km, respectiv prin realizarea unui număr de 182 de curse zilnice de luni până vineri și 88 de curse sâmbăta și duminica, prestate prin intermediul a 33 de autobuze parc activ, cu o capacitate totală de 2160 de locuri, 3 autobuze parc rezervă și 2 microbuze pentru intervenții cu o capacitate totală de 380 de locuri.

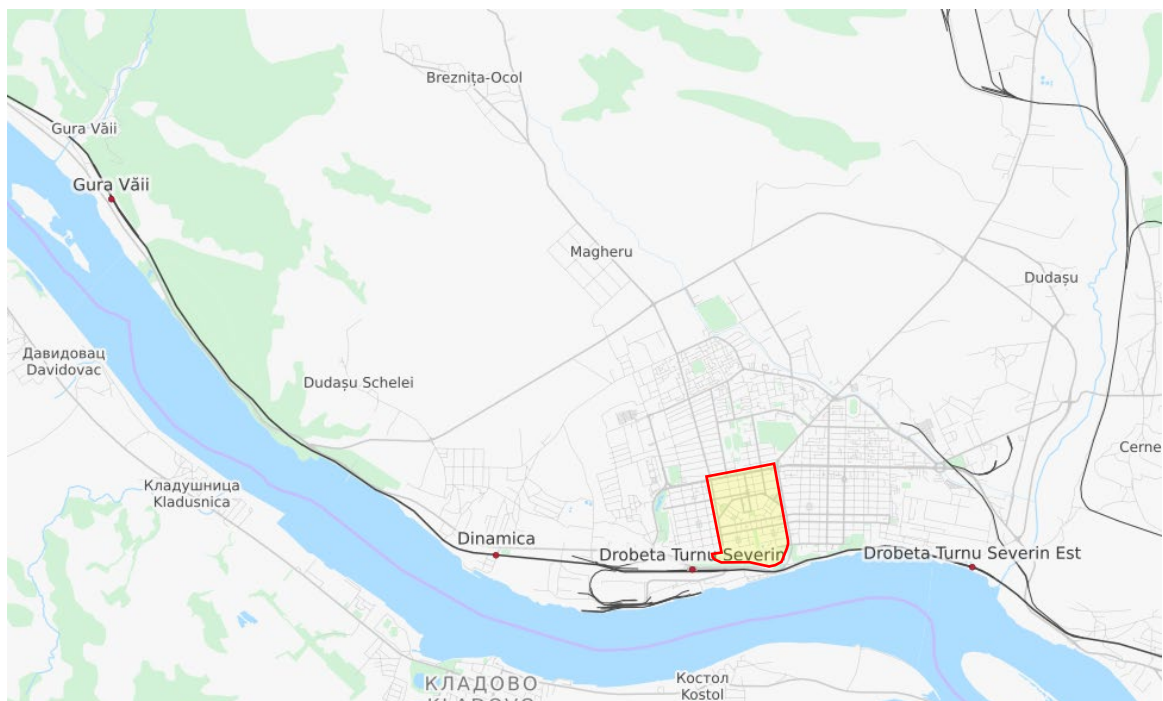
Figura 14 – Stații de cale ferată din Drobeta Turnul Severin și zona studiată prin PUZ

Pe teritoriul municipiului sunt în prezent patru stații CF. Acestea sunt stația CF Drobeta Turnul Severin, Drobeta Turnul Severin Est, Dinamic și stația CF Gura Văii. Zona centrală studiată prin prezentul PUZ este deservită de gara Drobeta Turnul Severin care este amplasată la aproximativ 350m sud vest de limita PUZ-ului. Din extremitatea de nord-est a zonei studiate, distanța parcursă pe jos până la gara Drobeta Turnul Severin este de aproximativ 25 de min.

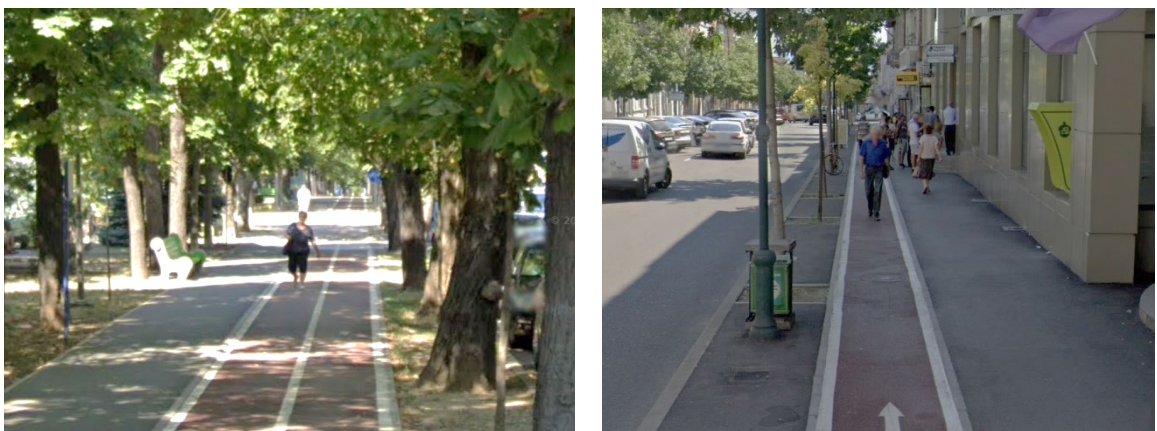
Figura 16 – Piste de biciclete existente trasate pe trotuarele Bd. Carol I și st. Traian. Exemplu de ASA NU !!

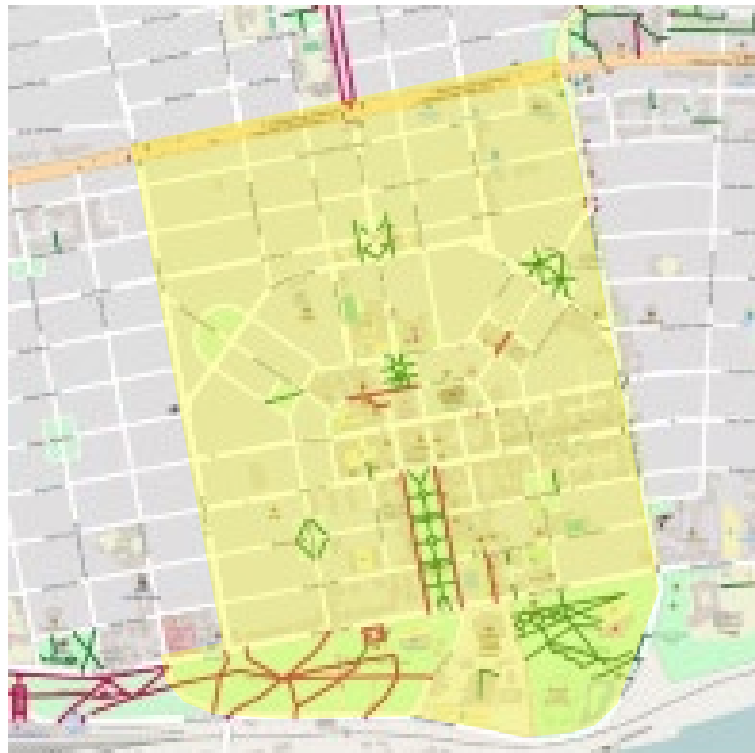
Figura 17 – Zone pietonale din zona PUZ-ului

- Trotuarele sunt înguste.
- Stâlpi de iluminat și de distribuție a energiei electrice sunt amplasați pe trotuare astfel trotuarele sunt și mai mult îngustate.
- Pistele de biciclete de pe Bdul. Carol I și Calea Traian sunt trasate pe trotuare micșorând astfel spațiul pentru circulația pietonilor.
- Circulația pietonală intensă pe străzi comerciale cu trotuare subdimensionate str. Numa Pompiliu, Unirii, Traian, Cicero, Smârdan;

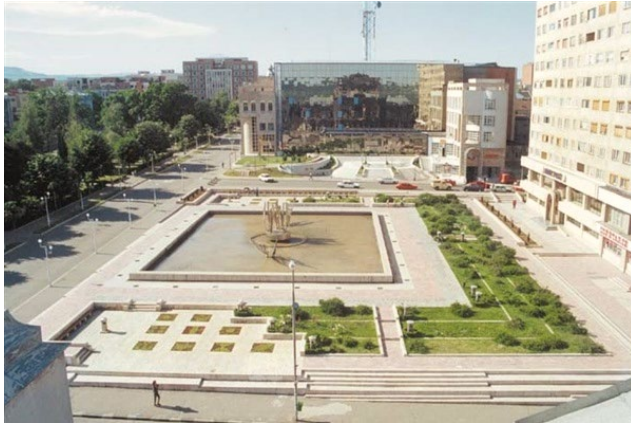
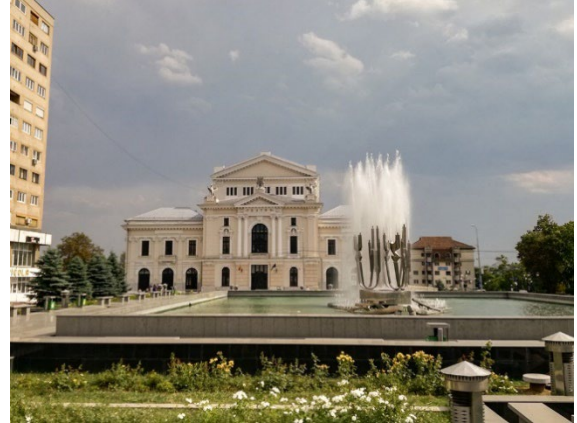
fig. 18 – Fântâna CINETICĂ (stânga – imagine anterioară unde spațiul avea un alt material / dreapta – imagine actuală în care se observă și gurile de aerisire)

Zona fântânii cinetice se percepe ca un “apendice / buzunar” al traseului central linear și deschide spațiul pentru perceperea Palatului Culturii. Zona are ca element principal fântâna, bordată de rânduri de trepte și scuaruri verzi amenajate cu vegetație floricolă. Materialul zonei (pavajul) are un aspect artificial, fiind de culoare neagră și lucios. O disfuncție majoră ce intervine în perceperea spațiului o reprezintă numeroasele guri de aerisire. Fondul construit ce bordează piața nu are o arhitectură valoroasă, materialele identificabile la nivelul fațadelor și starea acestora degradând și mai mult spațiul.

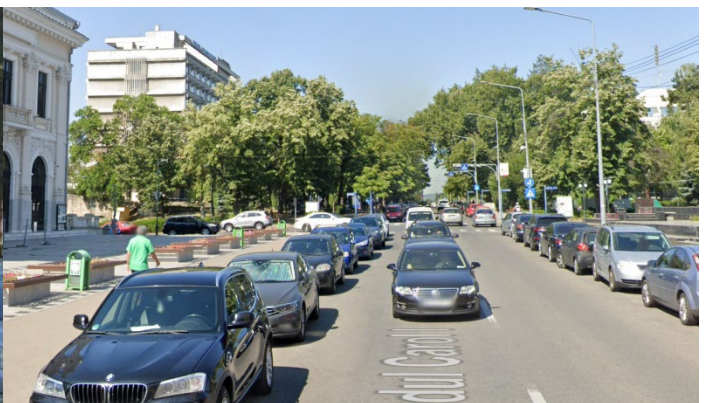
B-dul. Carol I

- Zona centrala are aspectul unei mari parcări datorită numărului mare de autovehicule atras de zona centrală. De exemplu Bdul. Carol care este o arteră de categoria a II cu două benzi de circulație pe sens prima bandă este ocupată de autovehicule parcate.

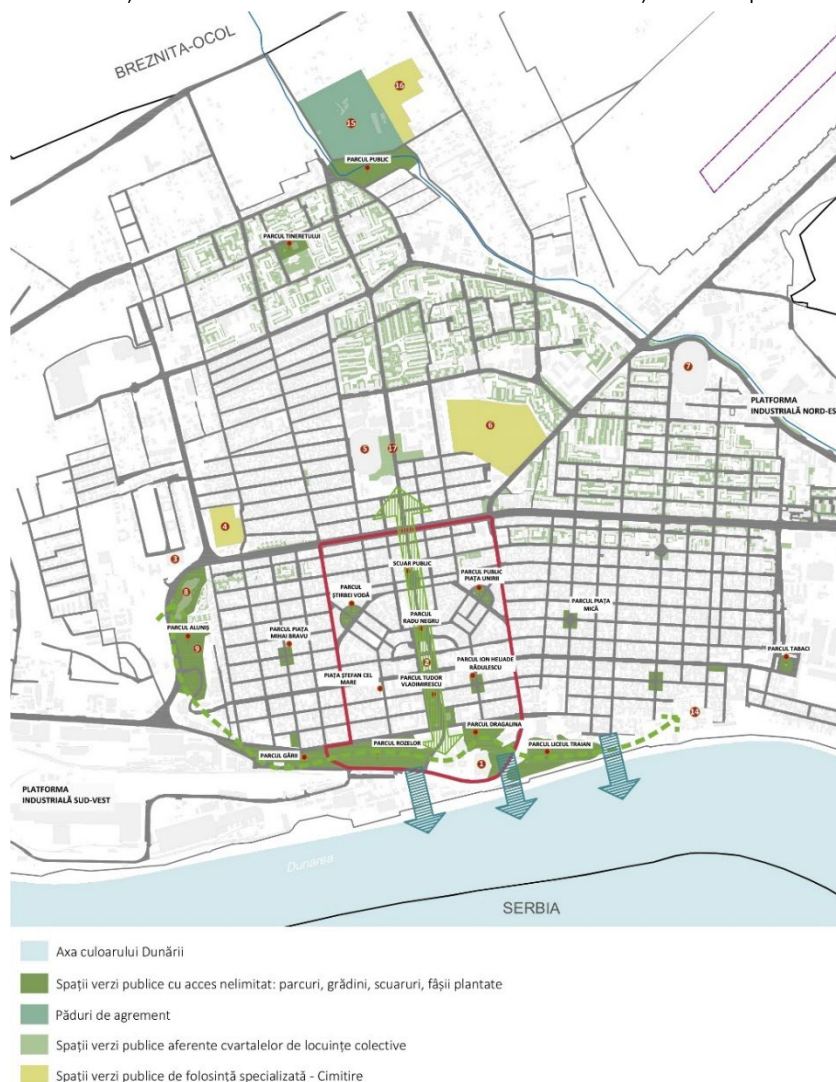
Fig. 20 – Rețeaua majoră de spații verzi existentă la nivelul Municipiului
 (Sursa: prelucrare date – elaborator studiu)

Sistemul de spații verzi constituit la nivelul municipiului este parțial conturat prin prezența unei axe puternice, formată dintr-o înșiruire de spații verzi amenajate, care pe anumite segmente devine circulație strict pietonală și care conectează zona parcurilor din sud cu Stadionul Angelescu, traversând astfel două cartiere. Această axă pornește de pe B-dul Carol I, din dreptul Palatului de Cultură Teodor Costescu, cu Fântâna CINETICĂ și Parcul Tudor Vladimirescu. Se continuă cu Parcul Negru Vodă și scuarurile Castelului de Apă. De la intersecția cu B-dul T. Vladimirescu, str. Crișan devine strict pietonală și este susținută de spațiile verzi ale Casei Tineretului și Facultății de Economie și Administrarea Afacerilor, care fac trecerea între spațiul verde aferent pieței circulare. Acest ax poate fi împărțit în două segmente, fie la nord și sud față de B-dul T. Vladimirescu, fie la nord și sud față de Castelul de Apă, care este capăt de perspectivă. O altă axă verde importantă, dar încă neconturată puternic este cea vest-est, ce reprezintă o înșiruire de spații verzi / parcuri de-a lungul culoarului Dunării.

Alte axe verzi se conturează în lungul arterelor de circulație importante, unde este plantată vegetație de aliniament. Un element deosebit din această categorie este aliniamentul triplu de castani de pe bulevardul Carol I. Spațiile verzi ale locuințelor colective sunt plantate cu vegetație matură, aparținând tuturor registrelor de înălțime. Se remarcă însă și culoare verzi aferente arterelor de circulație incomplete sau discontinue.

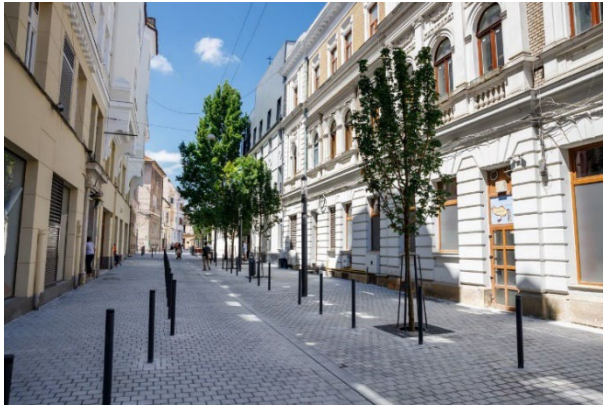
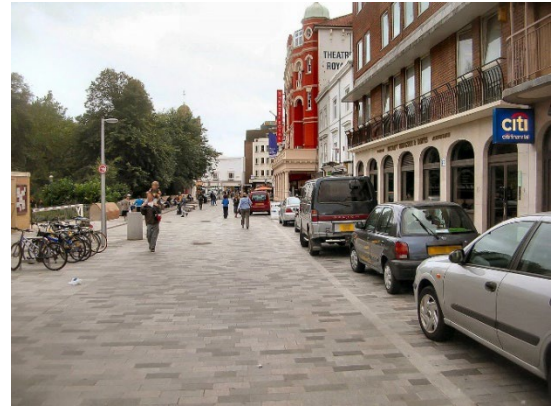
Fig. 25—Exemplu de amenajate străzi de tip "share space"

- Eliminarea parcări lor pe Calea Traian, Unirii, Ioan G. Bibicescu, Theodor Costescu.
- Reconfigurarea rețelei de străzi din zona delimitată de Bdul. Carol I, str. Rahovei, Horia și Chișinău. Reorganizarea circulației din această zonă prin introducerea de sensuri unice. Această abordare va oferi spațiu suplimentar pentru amenajare de locuri noi de parcare, trotuare mai mari și amenajare de piste de biciclete. Prin mijloace specifice de calmare a traficului aceste străzi pot fi transformate în străzi de tip "share space".

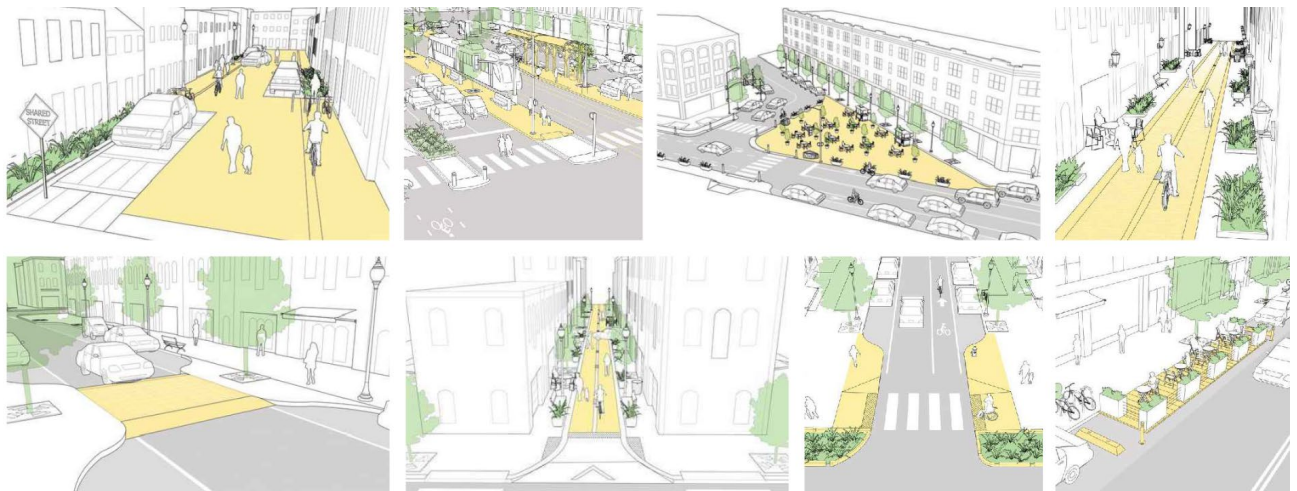
Sursă: Urban Street Design Guide

Este de preferat ca spațiile pietonale să nu fie expuse traficului rutier, ele vor fi protejate prin aplicarea de diferite soluții constructive precum vegetație de aliniament, bolarzi, stâlpi etc. (prin bariere fizice pentru sporirea siguranței pietonilor și prevenirea ocupării trotuarelor cu mașini parcate). Locurile de parcare laterale pot de asemenea reprezenta o barieră față de traficul de pe carosabil.
